## 大断面集成材を用いた木橋の部材接合部の繰り返し挙動

熊本大学 正員 渡辺 浩 宮崎県木材利用技術センター 飯村 豊

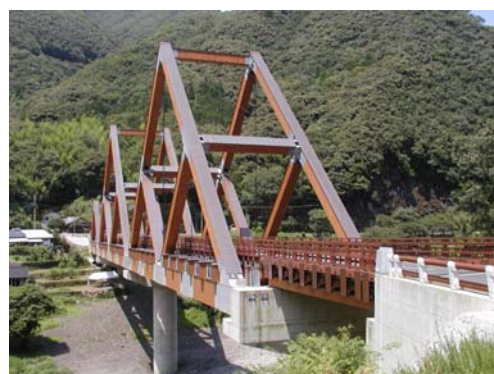
写真-1 かりこぼうず大橋

近年多く見られる木橋の多くは写真-1 のように大断面集成材で構成されている。ここでは部材接合部にボルトと鋼板を用いた写真-2 のような接合法が多く用いられているが、ボルトとボルト孔に一定の径差が設けられるため、自動車荷重等の繰り返し荷重によりがたつき等の影響が生じることが考えられる。ところが現行の設計<sup>1)</sup>での設計耐力は木材のめり込み、あるいはボルトの曲げにより定義されており、繰り返し力の影響は直接には考慮されていない。そこで本研究では、スギ集成材ボルト接合部を対象に繰り返し載荷試験を実施し、その挙動特性を調べるとともに、がたつき防止を目的として隙間に樹脂が充填された試験体についても同様の試験を行い、それらの挙動の差や樹脂充填による性能向上についての検討を行う。

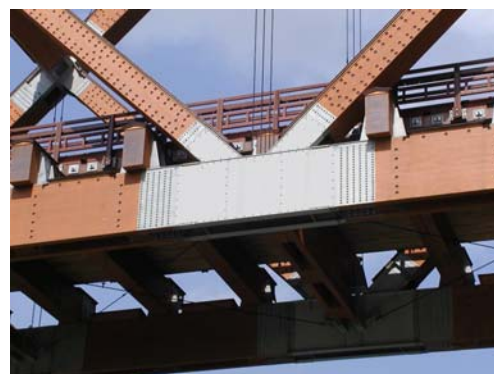
写真-2 大断面集成材の接合部

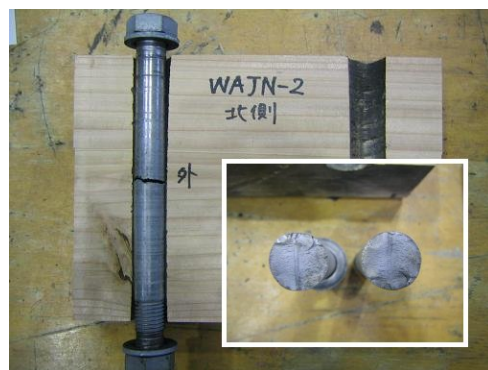
写真-3 破断したボルト

図-3 で初期の変位が小さいものはボルトを固く締めたもので、他の 2 体は軽く締めたものである。非充填ではボルトの締め方にかかわらず、65 万回程度で破壊したため終了した。破壊はいずれも写真-3 のような中央部でのボルトの破断であった。図-4 はこのうちのひとつについて、試験後の 8 箇所のボルト孔の径を測定したものである。端部ほどボルト孔が広がっていることから、ボルトが曲げ変形していたと考えられる。なお、20 万回で試験を終了したものについても同様に測定したところ、程度は小さいものの同様の傾向が見られた。
