ボンゴシ材の腐朽度評価に対する一推定法

金沢工業大学 フェロー 本田 秀行
 金沢工業大学大学院 学生員 大澤 雄司

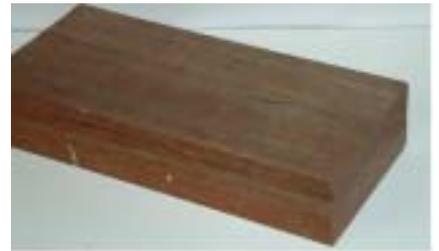
写真-1 ボンゴシ材

2. 使用材料 写真-1に示すボンゴシ材はアフリカ産材で辺材が青みがかったピンク色をしており、赤褐色から黒褐色の心材とはっきり見分けがつく。導管内の沈殿物（シリカ）は白い線や斑点として材面に表れ、木理は交錯して木肌は荒い。非常に硬くて重く、曲げ強度と圧縮強さが木材の中で顕著に大きいのが特徴である。乾燥は困難で、表面割れと木口割れ、ねじれ等が生じやすい。手持ちの工具での加工は困難である。

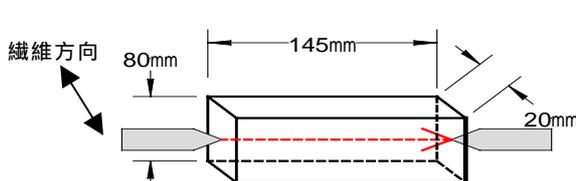
図-1 水平方向に対する超音波伝播の測定方法

腐朽度による超音波速度の違い、含水率による超音波速度の変化、断面欠損率による超音波速度の変化、含水率と欠損率に伴う超音波速度の変化から腐朽度評価法の検討の4点である。サンプル材は未使用のボンゴシ縦8.0cm、横14.5cmを使用し、長手方向に厚さ2cm間隔で切断した。測定箇所はボンゴシの繊維に対して、図-1に示す水平方向と図-2に示す鉛直方向の2方向で、側面中央を超音波速度の測定箇所とした。なお、含水率の測定には、あらかじめサンプル材の含水率を十分に高くしておき、自然乾燥により徐々に含水率を下げて測定した。

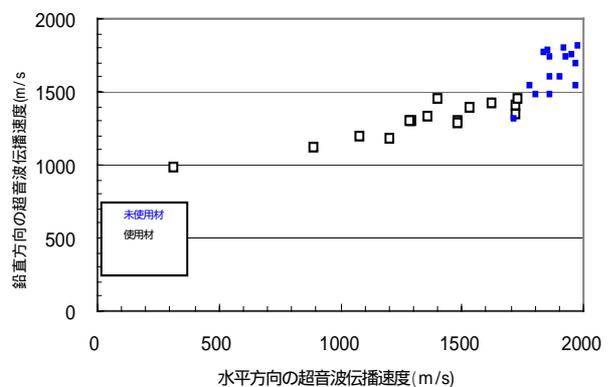
図-3 超音波速度の変化

4. 実験結果 (1) **超音波速度の変化** 図-3は健全材と腐朽材の超音波伝播速度の違いを示している。測定は水平方向と鉛直方向で行い、含水率は未使用、使用どちらも10%前後である。水平方向を見ると、健全材の場合が1700m/s～2000m/sに対して、腐朽材は300m/s～1600m/sと大きく超音波速度の低下が見られる。鉛直方向も多少ではあるが、腐朽材の方が超音波伝播速度の低下が見られる。このことより、内部が腐朽している場合、超音波伝播の速度は遅くなる。また、速度にばらつきがあるのは、内部の腐朽状況の違いから生じている原因と考えられる。すなわち、腐朽の大きさは大小さまざまであり、腐朽状況がひどくなるほど超音波伝播の速度は遅くなると考えられる。

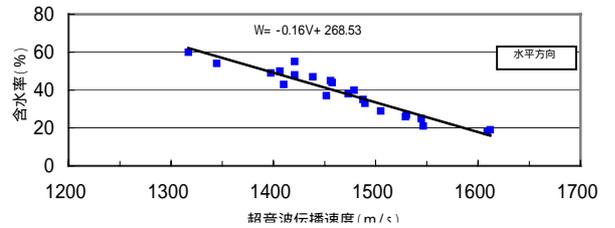
図-4 含水率による超音波伝播速度 (水平方向)

(2) **含水率の変化** 図-4、図-5は水平方向、鉛直方向の含水率変化による超音波伝播速度を表している。水平方向と鉛直方向ともに、含水率60%のとき超音波速度は1300m/s付近に対して、含水率20%にまで下がると超音波伝播速度は1800m/s付近まで上昇している。

このことから含水率によって超音波速度は変化することが分かる。さらに、含水率が上昇するに伴い速度は低下し、含水率が低下すると超音波速度は上昇することも分かる。従って、同一の部材を測定した場合でも、含水率の変化によって超音波伝播速度はまったく異なることから、含水率の大きいほど超音波伝播速度は小さくなり、腐朽の原因として含水率の影響は非常に大きい要素であると考えられる。

(3) 断面欠損率の推定 本研究では、腐朽度評価法として健全断面と腐朽断面の面積比を断面欠損率(%)に定義した。図-6と図-7は、水平方向と鉛直方向の断面欠損率の推定を示している。これらの図内には含水率を表す6本の曲線が存在し、10%~60%まで分けられている。これらの図は、サンプルを任意に断面欠損を作り超音波伝播測定試験を行った結果を、図-4と図-5の含水率の式を用いて導き出した。その結果、水平方向は上に凸、鉛直方向は下に凸の傾向となる。超音波速度は水平方向と鉛直方向ともに、断面欠損率が大きくなると速度が低下することが言える。これらの図は、現場ですぐに内部腐朽の推定を判断するためのものである。たとえば現場で測定した含水率と超音波伝播速度が分かれば内部腐朽がどの程度進行しているかを推定できる。本実験では断面欠損の作成作業から超音波伝播測定までの工程を2回行った結果、1回目、2回目ともに同じような傾向を示していることから、実用性があると考えられる。図-6と図-7に示した断面欠損率の推定式を次式に示す。

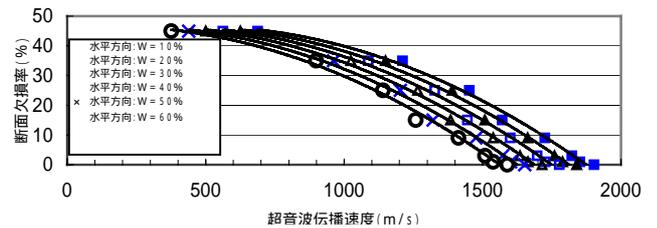
図-6 含水率、欠損率による超音波速度変化 (水平方向)

$$\begin{aligned} \text{水平方向: } D &= -2 \times 10^{-5} v^2 + v + 0.0248 \times 10^4 w & (1) \\ &= 40.089 + (-0.0009 w^2 + 0.1545 w) \end{aligned}$$

(4) 実用性の検証 図-8と図-9は腐朽したボンゴシ材の超音波伝播速度から図-6と図-7を用いて求めた断面欠損率と実際の断面欠損率の比較を行い、現場での実用性があるか否かの検証を行った。

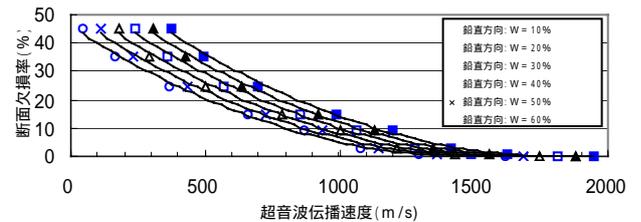
図-7 含水率、欠損率による超音波速度変化 (鉛直方向)

$$\begin{aligned} \text{鉛直方向: } D &= -2 \times 10^{-5} v^2 + v + 0.078 - 0.275 \times 10^3 w & (2) \\ &= 73.84 - (-0.0009 w^2 + 0.5196 w) \end{aligned}$$

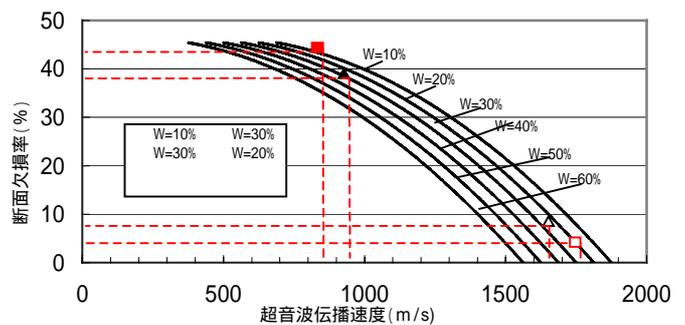
図-8 腐朽度評価 (水平方向)

実験方法としては、異なる含水率で腐朽したボンゴシ材のサンプル数4本を目視で外観診断を行い、腐朽と見られる場所にマーキングをして印をつける。次にマーキングを行った箇所を求め、4本それぞれの断面欠損率の算出を行う。そして最後にサンプル数4本の水平方向と鉛直方向の超音波伝播速度を測定し、本実験で算出した理論値から断面欠損率を導く方法で行った。実際の断面欠損率と本実験の理論値を比較すると、水平方向に対する図-8は実用性が高いと考えられる。一方、図-9のサンプル1、サンプル3の水平方向、鉛直方向の差が大きく離れていることが分かり、最大で18%の差異が生じていることが測定で判明した。図-9に示す鉛直方向に対しては、未だ実用性が高い推定方法とは言いがたいが、実際のボンゴシ材の腐朽度調査で測定される超音波伝播速度の実際的な範囲900~1800m/s以内で検討すれば、比較的高い精度を有していると考えられる。従って、測定のサンプル数が少ない実験室実験での結果であるが、現場でボンゴシ材の腐朽度評価を行う場合の一推定法として、上記の式(1)と式(2)は実用性の可能性が高いと言える。
