ある連続高架橋路面上の横風分布

高知工科大学 学生会員 ○山形 典子
高知工科大学 フェロー 藤澤 伸光

1. はじめに 瀬戸大橋の番の洲高架橋で、斜風時に、走行車線において周期的に大きな風速変動が発生して車両が壁に接触するなどの問題が生じていた。この問題は防風フェンスの設置によって解決したが、周期的風速変動の発生原因は不明のままである。今回、風洞実験によって現象を再現して路面風の特徴を調べた結果、この現象の発生原因がほぼ明らかになったので、その概要を報告する。

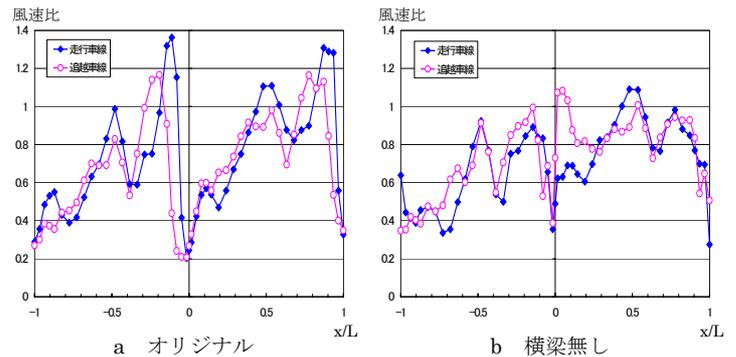
図1 $\theta=30^\circ$ における風速分布の例

$\theta=30^\circ$ における代表的な測定結果を図1に示す。縦軸は接近流で無次元化した風速比、横軸はスパン長Lで無次元化した中心の橋脚からの距離である。x/L=0が橋脚部分、0.5がスパン中央を表す。 $\theta=0^\circ$ 以外では、x/Lが正の側が風上、負の側が風下に偏った配置である。オリジナルでは、横梁付近で0.2程度まで低下した風速比が、風上側に向うにしたがって単調に増加している。橋脚近傍の風上側では、橋脚に沿って発生する上昇流が壁高欄からの剥離を強めた結果、背後に大きな剥離バブルが発生して弱風域が生じるのではないかと考えられる。風上に向かうに従って上昇流の影響は弱くなると考えられるので、風速比が漸増する現象も合理的に説明できよう。一方、橋脚近傍の風下側では、短い区間で風速が激増している。この特異な風速分布が、走行障害を誘発したであろうことは想像に難くない。このような風速の急変は、風上側のような距離の増加に伴う上昇流の影響の減少というメカニズムでは説明できないように思われる。

図1から明らかなように、横梁無しの場合は、オリジナルのような風速の急変は認められない。なお、「中板」の有無では、「横梁」のような有意な風速変化は生じないことが分かった（図は省略）。以上から、横梁突出部の存在が、図1のような特異な風速分布の発生原因と考えられる。

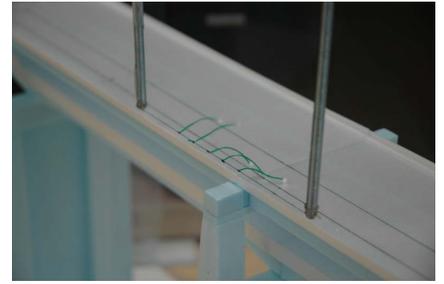
写真1 $\theta=30^\circ$ オリジナル

実橋の形状である「オリジナル」、横梁の突出部を除去した「横梁無し」、脚柱間の壁を除去した「中板無し」、両方とも除去した「両方無し」である。番の洲高架橋は、横梁の上に主桁が載っているのではなく、横梁と主桁の上フランジが同一面にあるという特殊な構造である。このため、壁高欄の直下に横梁先端が突き出た形となっている。この突出部を除去した形を「横梁無し」と称する（写真1、2参照）。

3. 風速変化の原因 前述の風速変化の原因を調べるために、トレーサー法、タフト法による可視化実験、および数値解析を行った。ここでは、横梁突出部近傍の局所的な流れの特徴を最も端的に示しているように思われたタフト法の結果を述べる。横梁、高欄付近では気流の乱れによるタフトのランダムな変動が大きく、目的とする平均的な流れの観測が困難であった。このため、タフトの先端に発泡スチロールの小粒を接着して、タフトの乱れを抑えた。この小粒によって重力の影響が増加するが、今回の目的である横梁突出部有無による平均流れの定性的変化の把握には支障ないと判断した。写真1に風向角 $\theta=30^\circ$ オリジナルの横梁近傍の結果を示す。左側2本のタフトは上を向いているが、右側のタフト3本は下を向いている。すなわち、橋脚風上側（左

側)では剥離による上昇流が発生しており、横梁の下流にあたる位置(右側)では上昇流がほとんど見られないことが分かる。写真2は $\theta=30^\circ$ 横梁無しの結果を示したものである。横梁無しの場合、前述のオリジナルの結果とはかなり異なり、全てのタフトが上を向いていることが分かる。横梁の下流にあたる位置でも、オリジナルのような下向きタフトは観測されなかった。以上の結果から、横梁突出部がある場合、横梁下流側では高欄からの剥離が弱くなっていると言える。

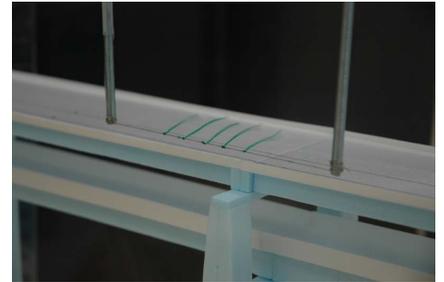
写真2 $\theta=30^\circ$ 横梁無し

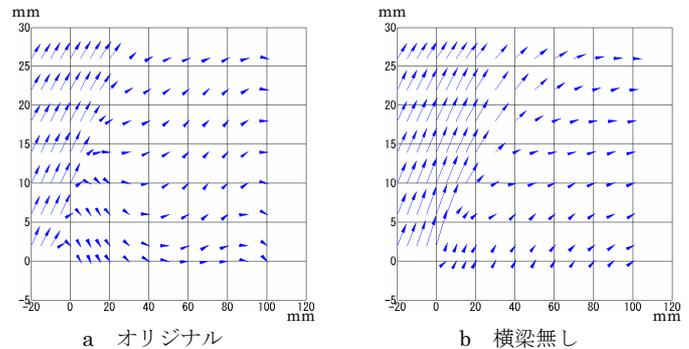
図2 $\theta=30^\circ$ ベクトル図

高欄からの剥離状態を定量的に把握するために、スプリットフィルムセンサーを用いて風軸に平行な鉛直面内の風向風速を計測した。結果を図2に示す。図の原点が高欄頂部である。オリジナルでは、高欄の背後でベクトルが下向きもしくは真横を向いており、剥離バブルが小さくなっていることがわかる。一方、横梁無しの場合、ベクトルは全て上を向いており、大きな剥離バブルの発生を示唆しているように思われる。なお、今回の結果には、図1に示したような風速の絶対値の差は明確には現れていない。計測した面が、必ずしも横梁の影響が最も大きい面となっていなかったのではないかとと思われるが、詳細は不明である。

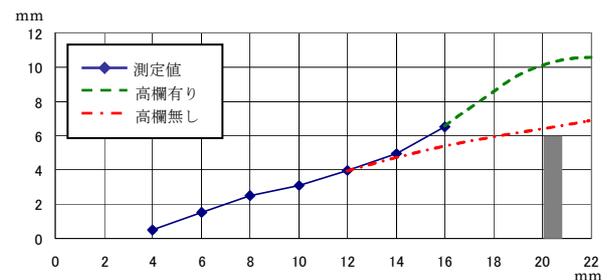
図3 剥離せん断層

横梁下流側で高欄からの剥離が弱くなる理由として、横梁先端からの剥離剪断層が高欄から再び剥離する、いわゆる2段剥離が考えられよう。2段剥離が原因であるか否かを検証するため、I形センサーを用いて、横梁先端-高欄間の風速分布を計測した。結果を図3に示す。なお、図では、風速の鉛直勾配が最大となる点を剪断層の位置としてプロットした。横軸0mmの位置が横梁突出部の前縁である。また横軸20mmの位置に高さ6mmの高欄がある。剪断層は、高欄が無ければ一点鎖線のような形状になると想像される。測定値を外挿すると破線のような変曲点を持つ曲線となることが予測され、横梁前縁からの剥離剪断層が高欄の影響で明らかに転向していると言えよう。2段剥離については一般的な定義は示されていないが、横梁前縁からの剥離流が明らかに高欄の影響を受けて流れの方向が変化しているという意味で、ここで観測された現象を2段剥離と解釈してよいのではないかとと思われる。
