港湾及び背後地域における津波被害の波及過程に係る検討

国土交通省国土技術政策総合研究所 正会員 熊谷兼太郎
 国土交通省国土技術政策総合研究所 正会員 小田 勝也

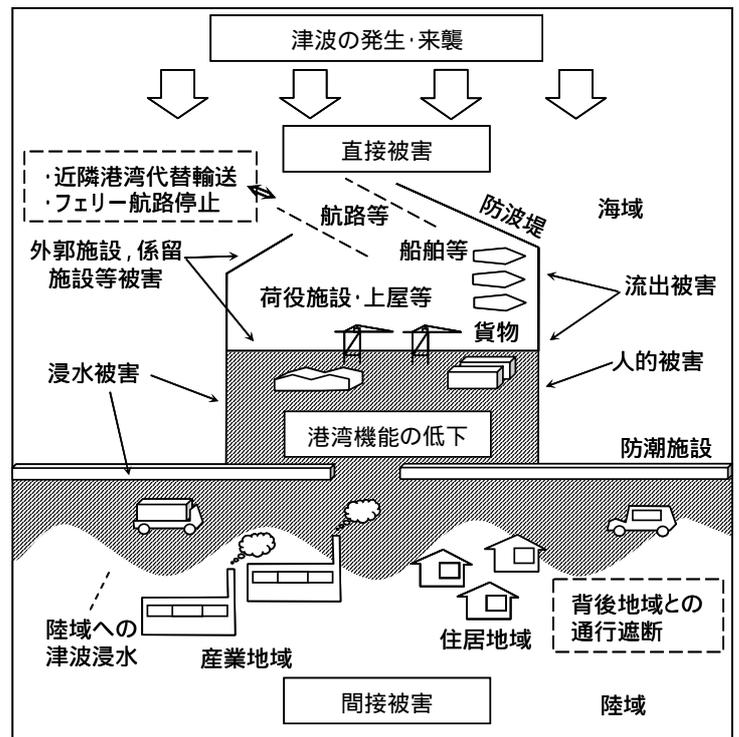
図-1 津波被害の波及のイメージ

我が国では大規模な地震・津波の発生が懸念されている。港湾は、物流等の機能で水際線を利用するため、港湾内の大部分の区域が津波・高潮防護ラインの外側に位置するという特性がある。人口、資産等が集中する港湾及び背後地域は、津波が来襲すると浸水等による「直接被害」だけでなく、港湾機能の低下等による「間接被害」が広範囲に発生し、社会経済的に大きな影響を及ぼすと考えられる（図-1 参照）。そこで、直接被害だけでなく間接被害をも含めた津波被害の波及過程を整理・予測し、沿岸域における津波災害リスクの計画的な低減を図る必要がある。

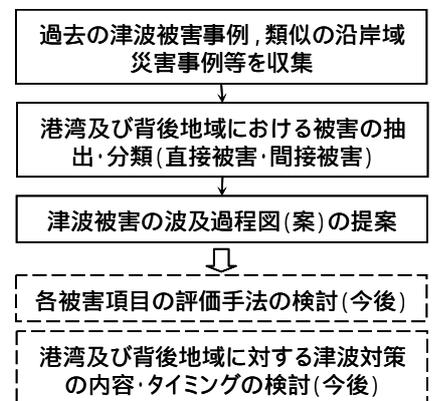
図-2 検討の概要

本検討は、港湾等における津波被害について適切な減災対策の内容、対策の優先順位等について検討するため、港湾及び背後地域を対象として、過去の津波被害事例、類似の沿岸域災害事例等をもとに、外郭施設、係留施設等の被害、浸水被害、流出被害及び人的被害の「直接被害」及び物流機能の低下、人流機能の低下、産業機能の低下等の「間接被害」の区分に着目して津波被害を抽出・分類し、それらの時間的・空間的な連関を波及過程図として整理する。図-2 に検討の概要を示す。

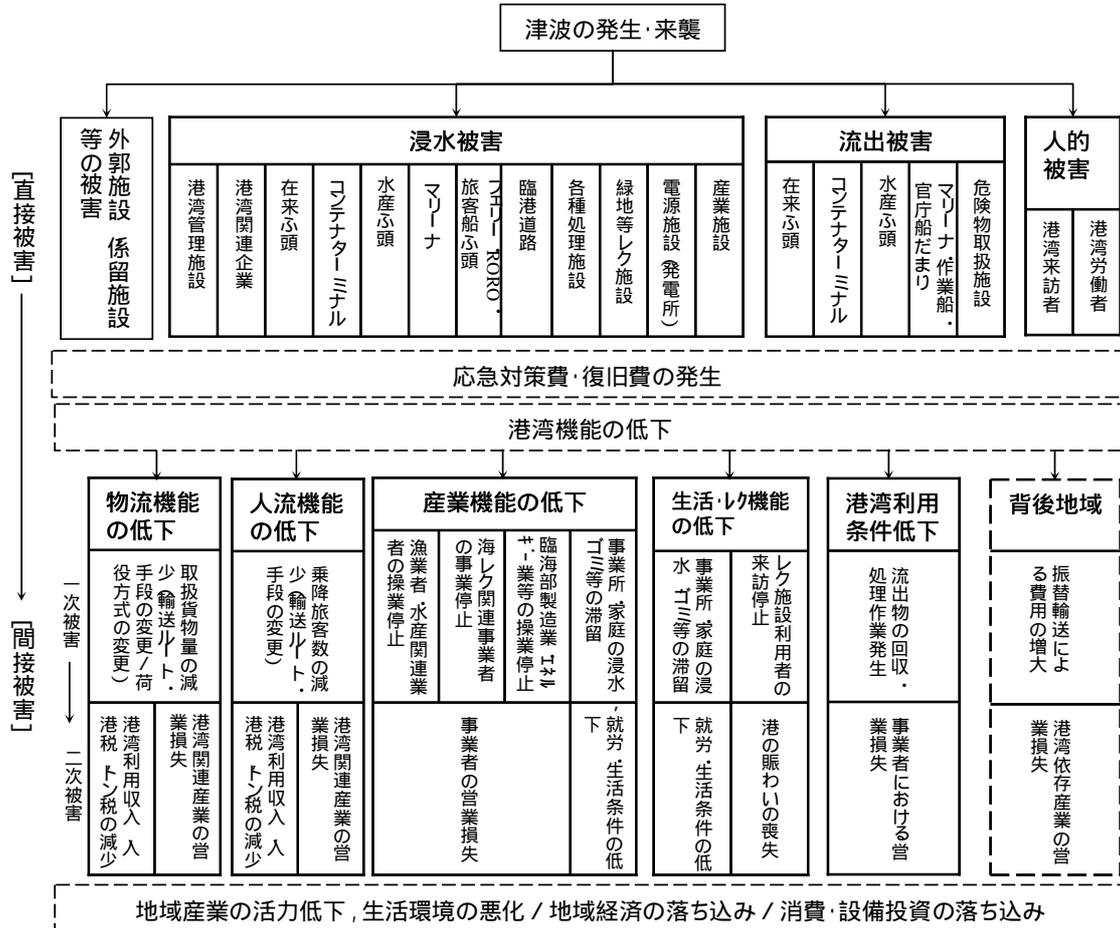
図-4 港湾及び背後地域における津波被害の波及過程(案)

3. で抽出した項目の時間的・空間的な連関を考慮し, 津波被害の波及過程(案)を図-4にまとめた。
