法尻掘削に起因する土砂崩壊の小規模実大実験

独立行政法人産業安全研究所 正会員 豊澤 康男 伊藤 和也
S.B.タムラカル 有木 高明

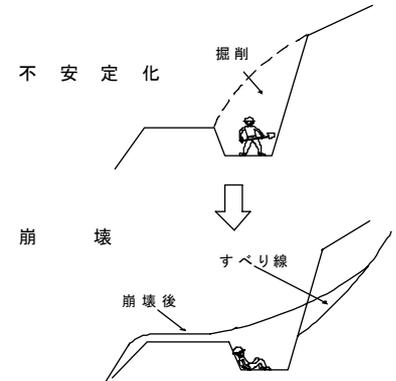
図1 被災状況模式図

道路拡張工事や急傾斜地対策工事では重力壁などの対策工を設置して最終的な安定性を向上させるケースが多く見られる．しかし，施工時においては法面が急勾配となり，さらに法尻を掘削する施工が行われているため，斜面が崩壊し労働災害となる場合が多い．なお，斜面を安定化する対策工としては，大別すると 擁壁工，法面保護工，があるが，本研究で取り上げる擁壁工の施工においては法面崩壊による死亡災害の約 7 割を占めている現状である¹⁾．擁壁工における代表的な被災状況を模式図で示すと図 1 のようになる．また，擁壁工の施工上の危険性の変化を概念図として表すと図 2 のように，地山の掘削を始めてから，切土法面の崩壊危険性は徐々に増加していき，床付け・床均し，基礎作業時が最も危険性が高く，擁壁本体の施工まで危険性の高い状況が

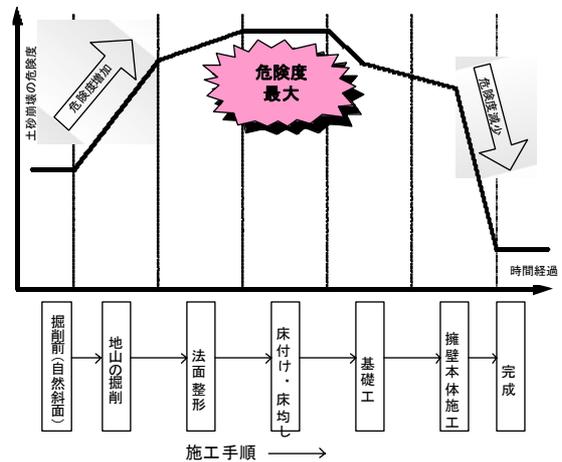
図2 擁壁施工中の土砂崩壊危険性（概念図）

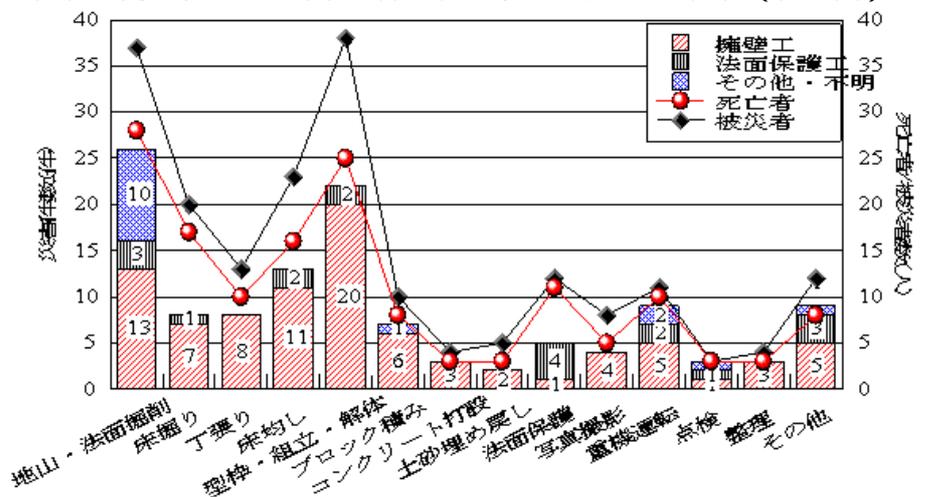
図3 災害発生時に被災者が行っていた作業

続くことになる．災害発生時に被災者が行っていた作業について 121 件の死亡災害等を分析した結果を図 3 に示す¹⁾．このような工事は中小業者が施工することが多く，対策工を講じていない場合は作業員は命がけで工事に携わることになる．このような災害を防止するには，崩壊の危険性が出来るだけ少ない工法で施工することであるが，斜面が長く上部に続く場合などでは費用が膨大となること

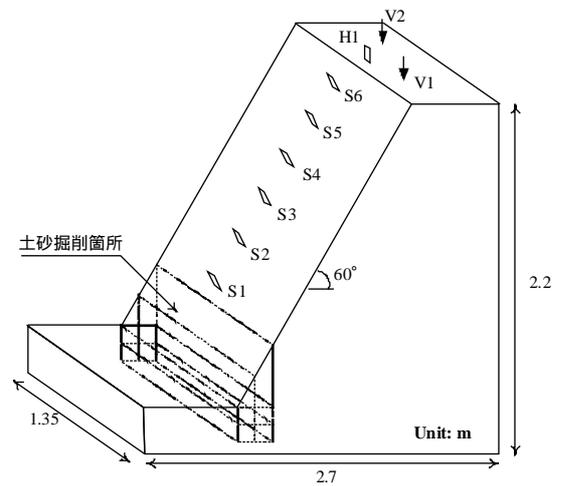
図4 実験土槽概略図

本研究では，図4に示すような寸法の中型土槽を使用して高さ2 m程度の小規模斜面を作成し，斜面崩壊直前の変形状況等の計測を行うことにより，事前崩壊予知の可能性について検討を行った．

実験は，段階的に法尻部を掘削することにより斜面を不安定化させ，崩壊に至るまでの変形挙動の計測を行った．ここで，計測箇所は図4に示す斜面上6箇所（レーザー変位計），法肩部の水平変位（レーザー変位計），および法肩部の鉛直変位（LVDT）である．

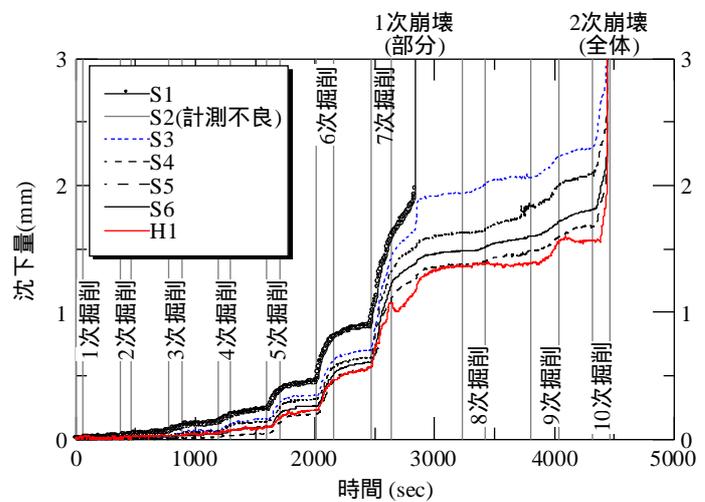
図5 各測定箇所の変位時刻歴

図5は各場所の変位計の時刻歴を示したものである．法尻を掘削する各段階において微少な変位が発生している状況が確認できた．本実験事例では第7次掘削が終了しているにもかかわらず変形が収束せず，掘削終了から約210秒後に，部分的な斜面崩壊に至った（図6（a））．

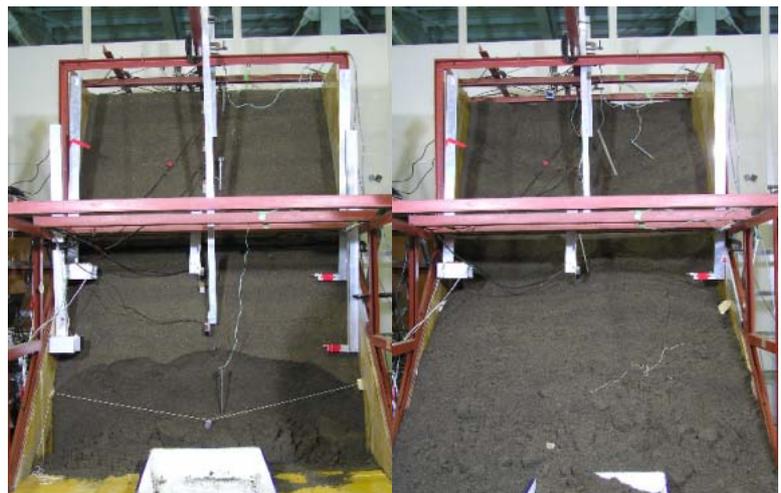
(a)1次(部分)崩壊

(b)2次(全体)崩壊

災害事例においても，斜面内での崩壊は多く発生しており，このように局所的に急激な崩壊に至る形態の斜面崩壊についても，計測を行うことにより事前に兆候を得ることが出来た．本実験では第10次掘削中に急激に変形し，全体崩壊に至った（図6（b））．
