## 補修方法の違いが鉄筋腐食に及ぼす影響に関する考察

補修後のコンクリート構造物が、早期に再び劣化する事例(以下、再劣化)が報告されているが、この再劣化現象は、ほとんど解明されていないのが現状である。このような現状を鑑み、材料・施工方法が、塩害による再劣化に及ぼす影響を把握することを目的として、海洋および内陸に共通試験体を暴露し、その劣化性状を追跡する実験を5カ年計画で実施している。本報は、これらの一連の実験のうち、補修方法(はつり範囲)の違いが鉄筋腐食に及ぼす影響を、電気化学的試験により検討した結果を報告する。

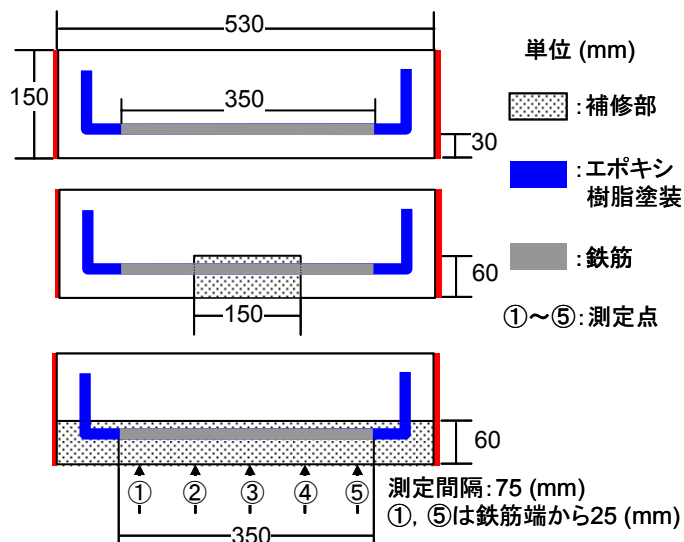
図-1 供試体概要および測定点

実験に用いた試験体は、図-1に示すように補修無し、部分補修、全面補修の3種類である。各試験体とも、かぶり30mmの位置に鉄筋(SD345, D19)を2本埋め込んでいる。コンクリートは、W/C = 0.65, s/a = 0.48, 単位水量 165 (kg/m<sup>3</sup>), 目標スランプ 12 (cm), 目標空気量 4.5 (%)とし、練混ぜ水には上水道水に初期塩分として 2.4 (kg/m<sup>3</sup>)を溶解させたものを使用した。断面修復部は、プライマーとしてポリマーセメントペースト(ベオバ系粉末樹脂配合)を塗布した後、同じ粉末樹脂を配合したポリマーセメントモルタルを用いて、湿式吹付けにより補修した。養生後、4側面(上下面以外)はエポキシ樹脂系プライマー塗布/パテ処理、柔軟系エポキシ樹脂中塗材(2層塗布)、柔軟型ウレタン樹脂上塗材を塗布した。海洋暴露は静岡県伊東市に位置する暴露場で、内陸暴露は千葉県稲毛区に位置する暴露場で実施した。

実施した電気化学的試験は、自然電位(硫酸銅電極)、コンクリート抵抗の測定であり、測定箇所は、自然電位では25mmピッチ、コンクリート抵抗は図-1の測定点番号の通りである。なお、コンクリート抵抗は電流量分布を算定する際に使用した。試験体

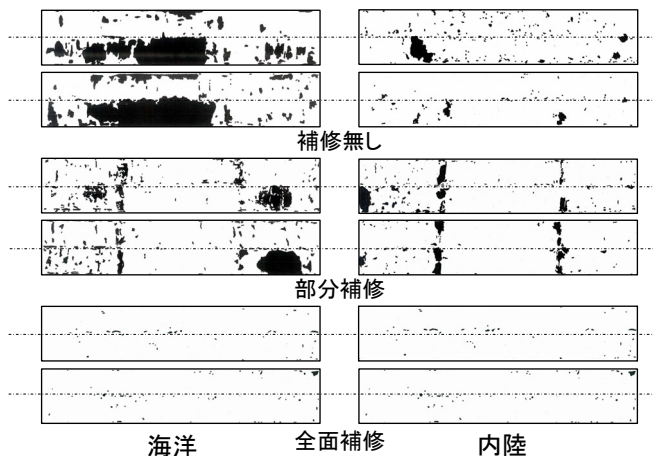
図-2 鉄筋の腐食状況

図-2に暴露1年後の鉄筋腐食状況を示す。図から明らかなように、内陸に比べ海洋に暴露した試験体の方が、鋼材の腐食は進行しており、腐食の程度は、補修無し、部分補修、全面補修の順に大きいことが分かる。また、部分補修の場合は、海洋および内陸ともに、コンクリートと補修部の界面付近に位置する鉄筋の腐食が進行していることがわかる。

測定結果を見れば、概ね腐食の状況が推測できることが本実験でも確認できた。ただし、図-2の部分補修に見られるようなマクロセル腐食の状況を、自然電位の測定結果から推測することは困難である。

マクロセル腐食が形成された場合、アノード領域とカソード領域の境界は、自然電位分布の変曲点となると考えられており、電流量分布を算出することにより考察することができる<sup>1)</sup>。図-4に算出した電流量分布の結果を示す。部分補修の場合、補修部との界面付近のコンクリート中に埋設されている鉄筋部分がアノード（電流量でマイナス）を、補修部はカソードを示しており、図-2で確認されたマクロセル腐食の性状と類似していることがわかる。また、補修無しの場合、海洋暴露された試験体は中心付近がアノードを、両端部分がカソードを示しているが、これは、暴露0.5年で外観観察をしたところ、腐食ひび割れと思われるひび割れが中心付近に発生しており、ひび割れの影響によるマクロセル腐食が発生していたものと考えられる。

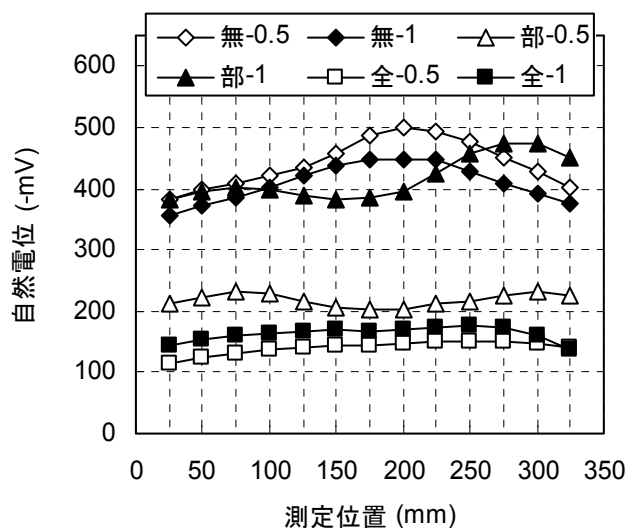
図-3 自然電位の測定結果（海洋）

図-3に暴露0.5年および1年後の自然電位の測定結果の一例を示す。補修無しの場合は、暴露0.5年で自然電位が約400～500(-mV)の値を示しており、早期から腐食が進行していることが伺える。部分補修の場合、暴露0.5年では全面補修と同程度の自然電位を示しているが、暴露1年になると、補修無しと同程度に変化しており、腐食が進行していることがわかる。従来から言われているとおり、自然電位の
