各種条件で補修を施した試験体の再劣化に関する研究

1. はじめに

2. 実験概要

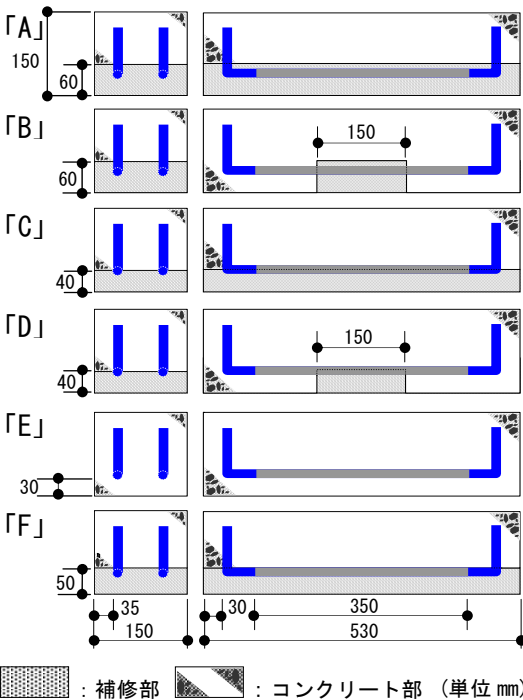
図-1 試験体の形状と寸法

実験に使用した試験体は、150×150×530mm の矩形梁であり、模擬はつり部の範囲、深さにより図-1 に示す 6 種類の模擬はつり部を設け、表-1 に示す条件で断面修復および表面被覆を施した。なお、模擬はつり部のコンクリートの下地処理や露出した鉄筋の錆除去はジェットタガネやワイヤブラシなどを用いた。また、断面修復および表面被覆の施工は、使用する材料の推奨する方法で施工した。

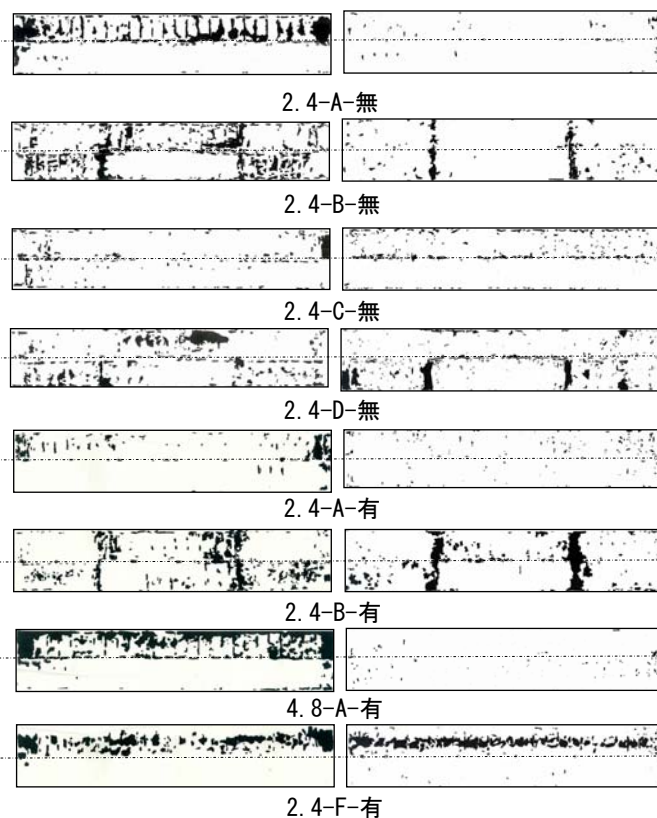
図－2 鉄筋腐食状況（左：海洋3年、右：内陸3年）

図－2に暴露3年時の鉄筋の腐食状況の一例を示す（図の下半分：かぶり側、上半分：反かぶり側）。海洋暴露において全面補修のAおよびC試験体は、反かぶり側で腐食が卓越していた。それに対して、部分補修を実施したBおよびD試験体は、断面修復部界面のコンクリート側にマクロセルが原因と考えられる腐食とかぶり側コンクリート部に多くの腐食が確認され、全面補修と部分補修の腐食状況に差異が確認できた。内陸暴露においても程度は異なるが同様な傾向であった。F試験体においては、海洋および内陸暴露ともに、反かぶり側に特徴的な錆の発生が確認された。これは、鉄筋背面とはつり界面が一致するために、施工時における断面修復材の充填不良の影響も考えられ、このような施工条件には注意が必要である。

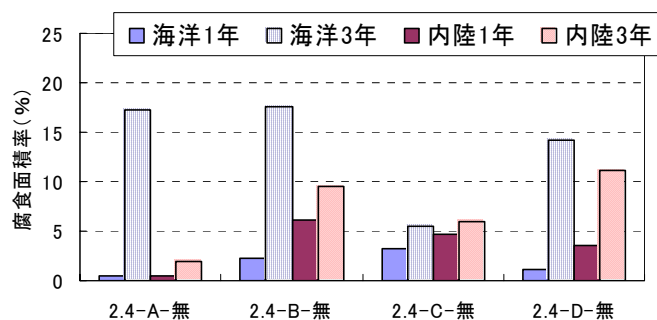
図－3 補修条件と腐食面積率

図－3に塩化物イオン量が $2.4\text{kg/m}^3$ の表面被覆上面無しの各補修条件による腐食面積率を示す。図－4に表面被覆材の開放面の有無による腐食面積率を示す。いずれの試験体も暴露期間の経過に伴い腐食面積率が増加している。はつり深さが同じ場合、全面補修（A，C）の方が、部分補修（B，D）より腐食面積率が少なく、その傾向は、内陸暴露の方が顕著であった。表面被覆材の全面被覆の試験体（2.4-A-有，2.4-B-有）は、上面無しの試験体（2.4-A-無，2.4-B-無）と比較して、腐食面積率が少なく、酸素や水分などの供給状況が腐食に影響していると考えられる。そして、海洋暴露においては、最も良好な補修条件と考えられるA試験体においても、塩化物イオンが多く内在する場合や表面被覆材に開放面がある場合（4.8-A-有，2.4-A-無）は、腐食の進行が認められ、十分な補修効果が得られていない可能性が考えられる。別に実施したEPMAによる面分析で、コンクリート部から断面修復部への塩化物イオンが6mm程度移動していることが確認され、鉄筋腐食に何らかの影響を及ぼしていると考えられるが、鉄筋位置での塩化物イオン量の増加はなく、腐食メカニズムについては、今後の更なる検討が必要である。

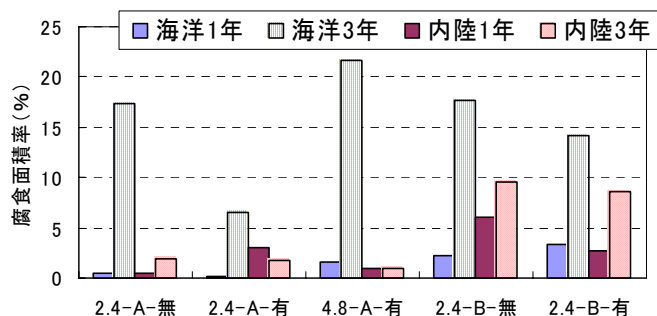
図－4 表面被覆材の開放面の有無と腐食面積率
