各種補修工法を施した試験体の再劣化に関する研究

(株)ブリヂストン      正会員    ○石関    嘉一    前田建設工業(株) 正会員    渡部    正  
太平洋マテリアル(株) 正会員      松林    裕二    東京大学                      F 会員    魚本    健人

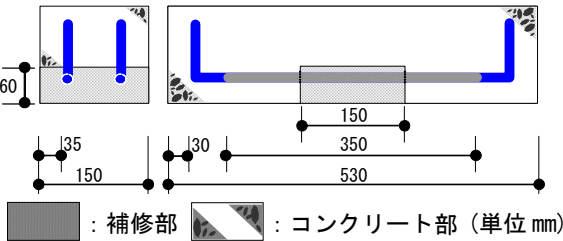
図-1 試験体の形状と寸法

表-1 にコンクリートの使用材料および圧縮強度を、図-1 に対象とした試験体を示す。試験体は矩形梁であり、中央部下面に模擬的に断面修復部を設け、上面を除いた他の 5 面を表面被覆材で覆った。

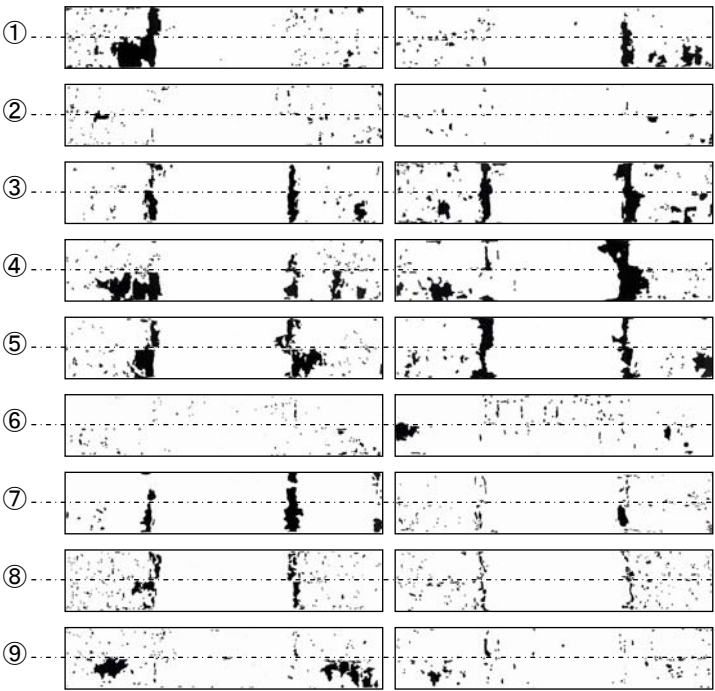
図-2 鉄筋腐食状況

図-2 に試験体から取り出した鉄筋の腐食状況を示す。既設コンクリートと補修部との境界面にマクロセルによると思われる腐食が発生している試験体（①、③、④、⑤、⑦、⑧）と境界部の腐食の発生が比較的軽微、または、ほとんど発生していない試験体（②、⑥、⑨）が認められた。これらを材料的な点で比較すると境界部に腐食の発生が少なかった試験体（②、⑥、⑨）には、プライマーもしくは断面修復材自体に防錆効果を期待した亜硝酸塩系防錆材などが使われていた。

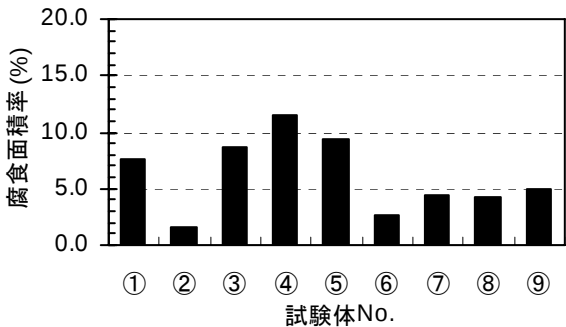
図-3 鉄筋腐食面積率

図-3 に各試験体から取り出した鉄筋の腐食面積率(2本平均)を示す。マクロセル腐食が比較的発生していない②および⑥の面積率は他の試験体よりも少なかった。一方、⑨の試験体は既設コンクリートとの境界面にはほとんど腐食が発生していないが、境界面からやや離れた場所において集中して腐食が確認され、面積率としても若干多く測定される結果となった。

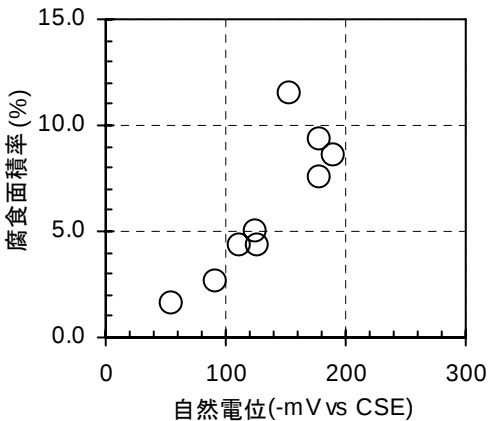
図-4 自然電位と腐食面積率の関係

図-4 に自然電位と腐食面積率の関係を示す。一般的に100mmのかぶりを隔てた鉄筋に対して自然電位を測定することは難しいと考えられるが、今回測定した13点の測定結果を平均した場合、自然電位が卑であるほど、腐食面積率は高くなる傾向にあった。一般的に鉄筋の腐食性評価の指標とされているASTM C876(表-3)によると今回の測定結果は-200mV vs CSE よりも貴側であり、「90%以上の確率で腐食なし」に該当する。しかし、実際には腐食が確認されていることから、前述の⑨の試験体で発生した腐食状況なども含めマクロセル腐食について詳細に検討することが必要であると考えられた。
