## 二次覆工省略対応型可撓セグメントの開発と施工

## ー石岡トンネル（第2工区）施工実績（その3）ー

国土交通省 関東地方整備局 霞ヶ浦導水工事事務所 飛島 幸則  
 鹿島・前田特定建設工事共同企業体 フェロー会員 川端 僚二  
 鹿島建設株式会社 土木設計本部 正会員 鈴木 義信  
 西武ポリマ化成株式会社 ○正会員 小沼 敬士

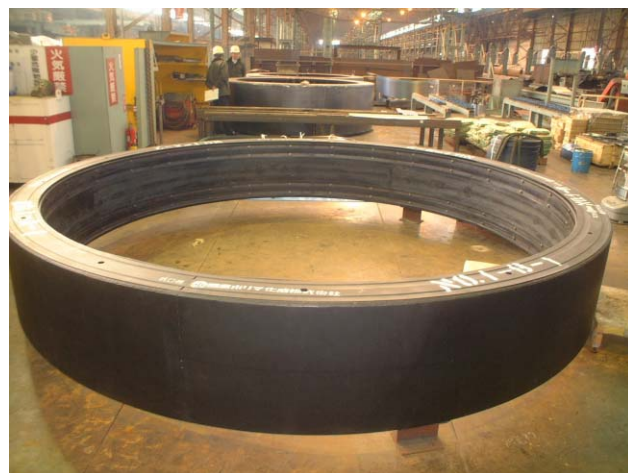
写真－2 水平仮組状態(内面カバーゴム付き)

また、セグメントリングの水平仮組試験時には、内面カバーゴムを設置して、内面の平滑性を確認した。（写真－2）
