漏水を有する RC セグメント中の鉄筋腐食の初期進展に関する実験的研究(2)

- 鉄筋腐食の初期進展の把握 -

金沢工業大学 学生員 伊藤 正寛
 金沢工業大学 小池 諭
 金沢工業大学 正会員 木村 定雄

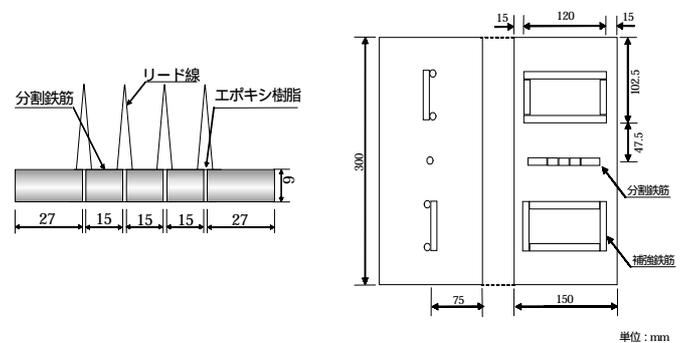
図 1 分割鉄筋と鉄筋配置図

漏水現象のモデル化実験の概要は前報¹⁾に述べたとおりである。表 1 は本実験で作製した供試体のひび割れ幅を示したものである。一般にひび割れ部などの欠陥部での鉄筋腐食の初期進展は、ミクロセル腐食に比べて、マクロセル腐食が卓越すると言われている²⁾。そこで、本研究では、マクロセル腐食電流のみを測定することとした。マクロセル電流を測定するために、図 1 に示すように分割鉄筋を供試体中に埋設した。分割鉄筋は、SR235-9 を 2.7 mm×2 本と 15 mm×3 本に切断し、各鉄筋要素間をエポキシ系樹脂で絶縁して接合したものである。隣接する鉄筋要素の隣接側のリード線を結線することで電氣的に一本の鉄筋としてみなせるものである。この分割鉄筋を用いることにより隣接する鉄筋

要素間を流れるマクロセル電流を定期的に測定することが可能となる²⁾。

漏水実験中のチャンバーの側面からリード線を取り出し、各分割鉄筋の要素間のマクロセル電流を無抵抗電流計で 1 回/日の頻度で測定した。また、あわせて漏水実験後に供試体をひび割れ面で破断し、分割鉄筋を取り出して腐食状態を直接観察した。

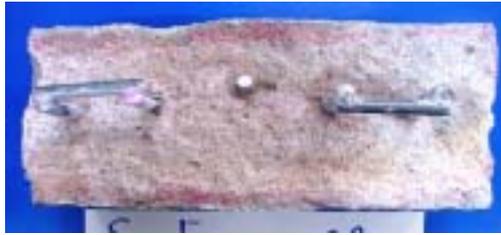
写真1 流水経路の確認 (Sp.5)

写真 1 は漏水実験後に破断したひび割れ面の例を示したものである。写真 1 中の桃色の着色部は、赤インク Z を混入した地下水の流水経路を示したものであり、供試体の円周部の付近を除けば、地下水が確実に流れていることがわかる。また、このことはひび割れ幅の大きさに関わらずすべての供試体で同じであった。

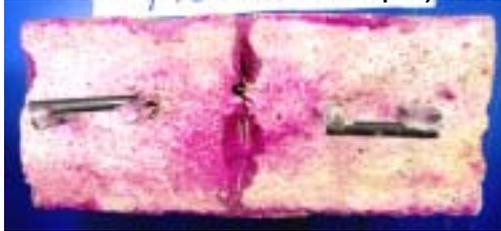
写真2 中性化の有無の確認 (Sp.5)

一方、写真 2 はそのひび割れ面にフェノールフタレイン 1% 溶液を噴霧したときの状況を示したものである。この状況から、分割鉄筋の埋設位置も含め、流水経路となるひび割れ面は中性化していることがわかる。

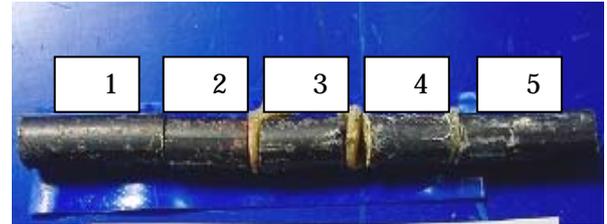
写真3 取り出した分割鉄筋

そこで、漏水実験後に供試体から分割鉄筋をとり出して、腐食状況を観察した。写真3および写真4は、その状況を示したものである。これより、2の分割鉄筋

の一部に腐食開始が認められた。なお、Sp.6以外の供試体中の分割鉄筋は、認められなかった。このことから、マクロセル電流の測定により、非破壊的に鉄筋の腐食の進展が把握できる可能性が示された。しかし一方で、漏水量が多いとその測定値にはバラツキが大きかった。

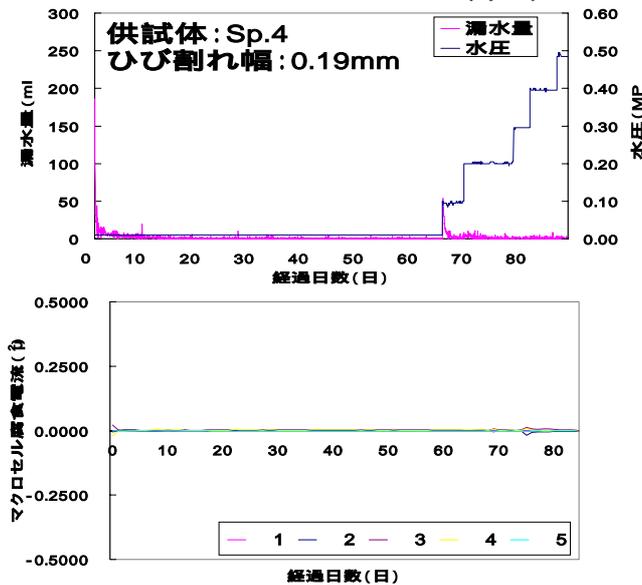
図2 漏水量とマクロセル電流密度の関係 (Sp.4)

次に、漏水現象とマクロセル電流密度との関係を示す。図2および図3は、そのひび割れ幅の小さいものと大きなものの例である。ひび割れ幅の小さいSp.4では、漏水量の変化も小さく、時間の経過とともに漏水が停止している。このときのマクロセル電流をみると、ほとんど電位が発生していない。一方、ひび割れ幅の大きいSp.6では、漏水実験の開始直後、また水圧の漸次増加直後に漏水量の変化が大きく、その時のマクロセル電流密度も大きく測定された。このことから、漏水を伴う場合には、マクロセル電流の測定は安定しないことがわかる。ただし、実験開始後約65日付近をみると、2の分割鉄筋のみがアノードとなり、その他の分割鉄筋がカソードになっている可能性があると考えられる。
