## 写真計測技術を用いたトンネル覆工のひび割れ幅計測

（社）日本建設機械化協会施工技術総合研究所 正会員 ○竹本 憲充  
川惣電機工業株式会社 中西 義雄

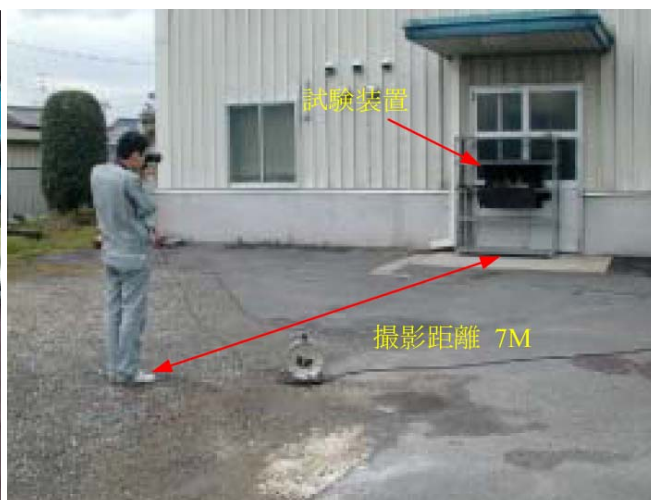
写真-2 精度検証試験実施状況

を用い、写真計測とダイヤルゲージによってターゲット①・②の距離を計測し、比較した。ターゲットはその間隔を変化させられるよう、スライドステージ上に取り付けた。試験は、まず2点間距離の初期値を写真計測を実施した後、スライドステージを操作し、ダイヤルゲージの読みを元に2点間距離を1mm伸ばして再度写真計測を実施した。計測繰り返し精度を検証するため、スライド後に8回の写真計測を実施した。写真画像の処理は、専用ソフト（オーストラリス）で行った。試験結果を表-1に示す。ターゲット①・②間距離の計測繰り返し精度（標準偏差値）は、変位前0.013247mm、変位後0.013175mmであり、変位量精度は平均値が0.9868mmでダイヤルゲージ指示1mmより0.0194mm少なく、標準偏差値は0.016678mmであった。この結果より変位量精度は0.02mm程度の精度が得られると判断できる。

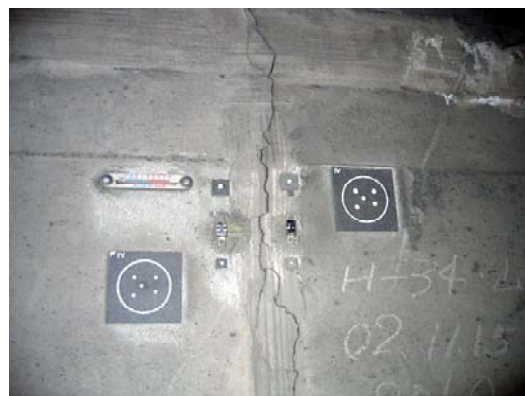
写真-3 ターゲット設置状況

精度確認試験と同様の計測方法により、実トンネルにおいて2箇所のひび割れ幅を2002年12月と2004年12月の2回、クラックゲージと写真で計測した。写真-3にトンネル覆工に生じた横断方向ひび割れを挟む形で設置したクラックゲージおよび写真測量ターゲットの設置状況を示し、写真-4に距離計算に用いた撮影画像を示す。また、表-1にひび両方で計測したひび割れ幅の変化量、およびダイヤルゲージ計測値に対する写真測量の計測誤差(%)を示す。ダイヤルゲージと写真計測の結果で、ひび割れの伸縮方向は一致しているもの、ダイヤルゲージによる計測値を真値とした場合、写真計測の精度は17%以上となっており、定量評価に供するための所要の精度を有していなかった。これはターゲット設置から計測まで2年が経過しており、反射ターゲット表面に煤等の汚れが付着していたため写真に映るターゲットの輪郭の鮮明さが低下したことが考えられる。
