## レールボンドの銅テルミット溶接工法の改良について

西日本旅客鉄道株式会社 正会員 ○本野 貴志  
西日本旅客鉄道株式会社 正会員 田淵 剛

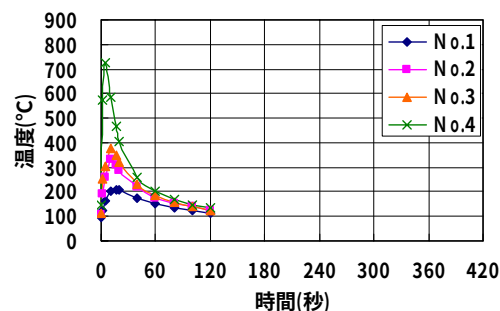
図-1 温度変化確認試験結果

(50N 普通レール、溶接のみ)

レール腹部と銅端子に熱電対をセットし、レール内部及び銅端子内部の温度変化を測定した（図-1,2）。その結果、レール種別によらず溶接に加え、加熱材の使用および簡易バーナーによる加熱1.5分を実施することにより、冷却過程を大幅に改善でき、変態曲線においてもマルテンサイト組織の発生防止上有効であることを確認した。

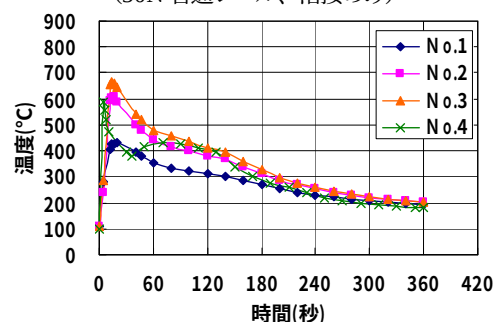
図-2 温度変化確認試験結果

(50N 普通レール、溶接+加熱材+簡易バーナー1.5分)

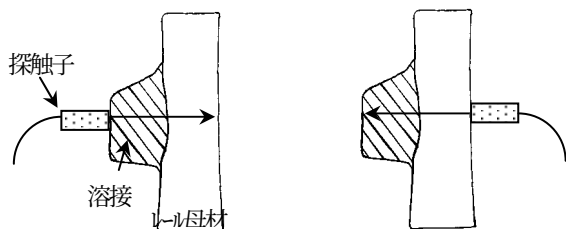
図-4 超音波厚さ計を用いた反射法

図-4 に示す超音波厚さ計を用いた探傷方法による探傷を検討した結果、超音波厚さ計で溶接部から探傷する方法と溶接部の反対側腹部から探傷する方法で、レール腹部厚さと測定結果を比較することにより、レール母材や溶接境界に不具合がないことを確認できることを確認した。

## ③ 超音波探傷検査 サプリングで20本分のレールボンド接合箇所について、超音波厚さ計による検査を実施したが、母材、接合部に異常は認められなかった。また、レール探傷車においても、銅テルミット溶接部を人工欠陥として検知する事例は現在のところ認められていない。
