断面修復工法の種類，環境条件が鉄筋腐食に及ぼす影響

前田建設工業(株) 正会員 渡部 正 西松建設(株) 正会員 佐藤 幸三
 飛島建設(株) 正会員 槇島 修 東急建設(株) 正会員 早川 健司
 東京大学生産技術研究所 F 会員 魚本 健人

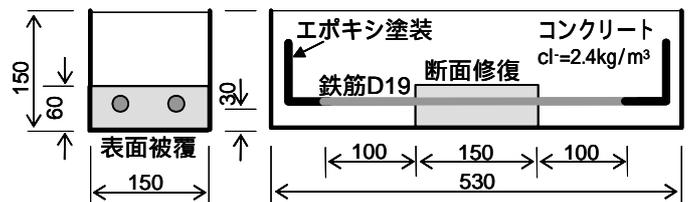
実験に用いた試験体は，図-1 に示す 150×150×530mm の矩形断面とし，内部に鉄筋 D19 をかぶり 30mm として2本配置したものである．コンクリートには，普通セメント，砕石，陸砂および AE 減水剤を用い，W/C=65%，材齢 28 日圧縮強度 34.3N/mm²，スランプ 12cm，塩化物イオン量 2.4kg/m³とした．断面修復部分は，箱抜きしてコンクリートを打込み，補修は，表-1 に示す各メーカーが推奨する 10 種類の工法にて行い，表面被覆は上面を除いた全面に対して行った．

図-1 暴露試験体の形状（単位：mm）

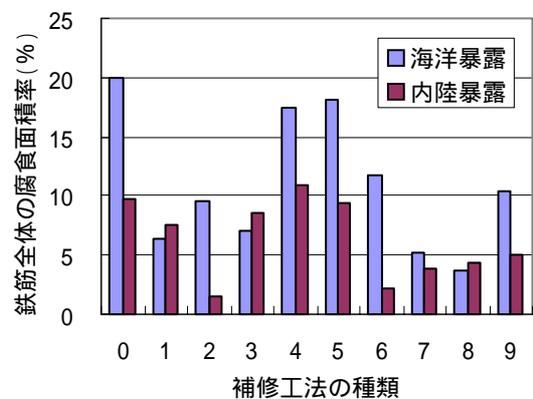
各補修工法における鉄筋全体の腐食面積率は，図-2 に示すとおり 2.1～19.9%の範囲にあった．このように，試験体のほとんどがポリアセメント系の断面修復材を使用しているにもかかわらず，補修工法の違いが鉄筋腐食に対して大きな影響を及ぼすことが分かった．また，多くの試験体では，内陸暴露より海洋暴露の方の腐食面積率が大きくなる傾向を示している．しかし，それとは逆の傾向を示すもの，あるいは，顕著な違いが認められないものがあった．

図-2 各補修工法における鉄筋腐食面積率

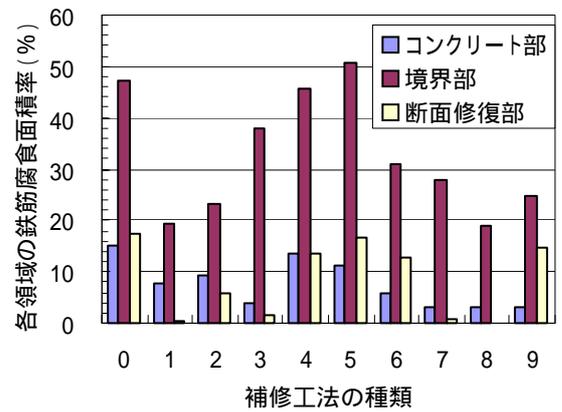
海洋暴露試験体の断面修復部分，コンクリート部分およびそれらの境界部分における腐食面積率を図-3 に示した．

腐食面積率は、コンクリート部分で2.9～15.1%、断面修復部分で0～17.5%、境界部分で19.1～50.5%であった。境界部の腐食面積率が大きくなるという結果は、既往の知見と同様であったが[1]、断面修復部の鉄筋腐食が進行している試験体も多く認められた。

図-3 各領域における腐食面積率（海洋暴露）

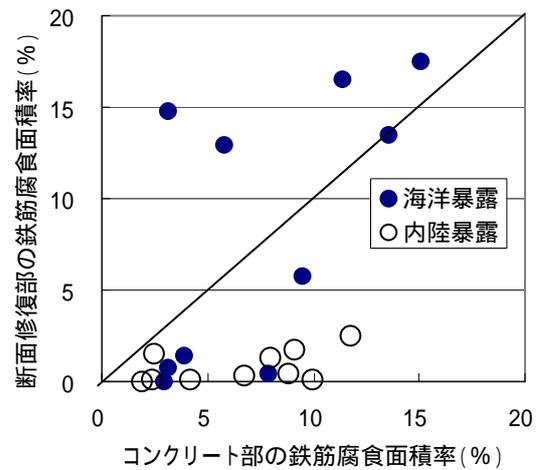
そこで、コンクリート部の腐食面積率と断面補修部の腐食面積率との関係を図-4に示した。このように、大部分の試験体では、図-5(a)のようにコンクリート部分での腐食が断面修復部より大きくなる結果を示したが、海洋暴露の4種類の試験体では、図-5(b)のようにコンクリート部分より断面修復部分の方の鉄筋腐食が大きくなるという全く逆の結果を示した。

図-4 コンクリート部と断面修復部の腐食面積率

一般に、コンクリート部分に塩分が存在すると、そのコンクリート部分がアノード、断面修復部分がカソードとなるマクロセル腐食が生じるため、コンクリート中の鉄筋が腐食するとされている。しかしながら、今回の実験では、コンクリートに2.4kg/m³の塩化物イオンが存在するにもかかわらず、補修を行った断面修復部での鉄筋腐食が卓越する試験体がいくつかあった。このような現象は、既往の暴露試験でも認められているが[2]、従来のマクロセル腐食に関する知見では説明できない。図-4のように、内陸暴露の試験体ではこのような現象は認められないことから、気温、含水状態、乾湿の繰り返しおよび塩化物イオンの供給等の環境条件の違いが、アノードとカソードが逆になる要因となっていることが考えられ、より詳細な検討が必要である。
