## 石川県の反応性骨材と ASR 劣化構造物の特徴

金沢大学大学院 自然科学研究科 学生員 ○平野 貴宣  
富山県 富山土木センター 正会員 大代 武志  
金沢大学大学院 自然科学研究科 正会員 鳥居 和之

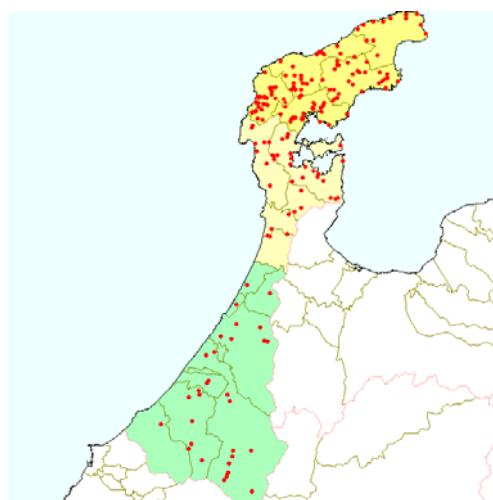
図-1 石川県における ASR 劣化橋梁の分布

石川県における ASR が発生した橋梁の分布状況を図-1 に示す．橋梁の規模や ASR 損傷度とは無関係に ASR 劣化橋梁の分布状況だけを見ると，石川県の奥能登地域に ASR 劣化橋梁が多く存在していることがわかる．奥能登で発生している ASR はすべて安山岩碎石によるものであることが明らかになっている．一方，中能登地域や加賀地域でも ASR が発生している．これらの地域の ASR は川砂や川砂利が原因であり，ASR 損傷度も比較的軽微なものが多く，石川県の岩体の分布状況を図-2 に示す．能登半島の北部には安山岩の岩体が帯状に分布しており，岩体は安山岩質溶岩・火砕岩と石英安山岩質溶結火砕岩とに区別される．代表的な産地（門前町と輪島市）から採取した岩石（両輝石安山岩）の X 線回折図を図-3 に示す．安山岩碎石には反応性鉱物としてクリストバライトと火山ガラスが含まれていた．門前町産と輪島市産では火山ガラスの残存量に大きな相違があり，門前町産は火山ガラスが多く残存しているのに対して，輪島市産は火

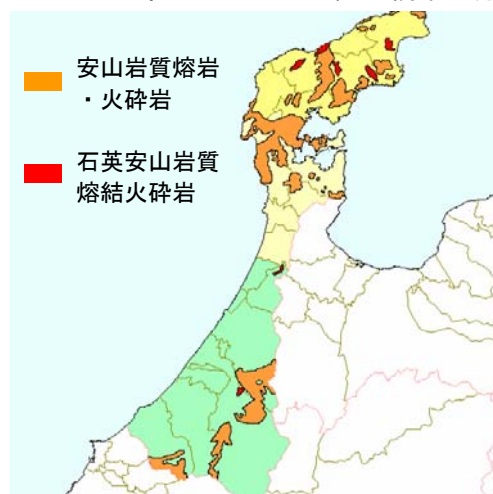
図-2 石川県における岩体の分布

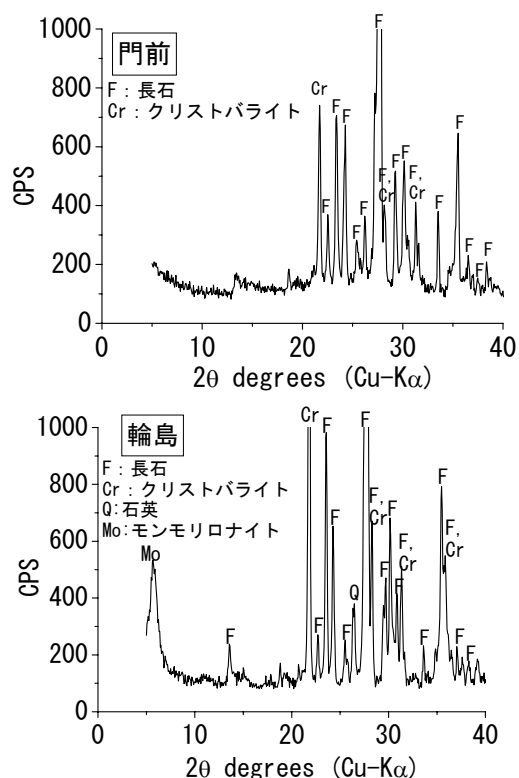
図-3 安山岩（輪島市産と門前町産）のX線回折図

山ガラスが変質しており、スメクタイト化（モンモリロナイト）が進行していた。

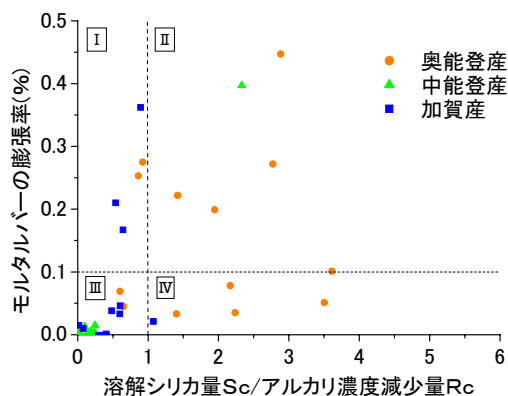
図-4 モルタルバー法の膨張率と化学法の溶解シリカ量/アルカリ濃度減少量との関係

骨材の化学法とモルタルバー法の判定結果を図-4に示す。この結果は石川県全域で実施した最初の調査をまとめたものであり、石川県を奥能登、中能登および加賀の3地域に区分している。奥能登地域のもは約60%がいずれかの試験で「無害でない」と判定されており、それらはすべて安山岩砕石であった。ここで問題となるのは、骨材の化学法とモルタルバー法の判定結果が一致しない場合（IおよびIV）が比較的多く存在することである。Iのケース（化学法で「無害」と判定され、モルタルバー法にて「無害でない」と判定）は川砂や川砂利中の安山岩粒子または流紋岩粒子混入のペシマム現象から、IVのケース（化学法で「無害でない」と判定され、モルタルバー法にて「無害」と判定）は前述したように安山岩砕石のスメクタイト化との関係から、それぞれ説明が可能である。

(1) 骨材のアルカリシリカ反応性試験では、奥能登のもの50%以上が「無害でない」という結果を示すのに対し、中能登や加賀ではほとんどのものが「無害」と判定された。

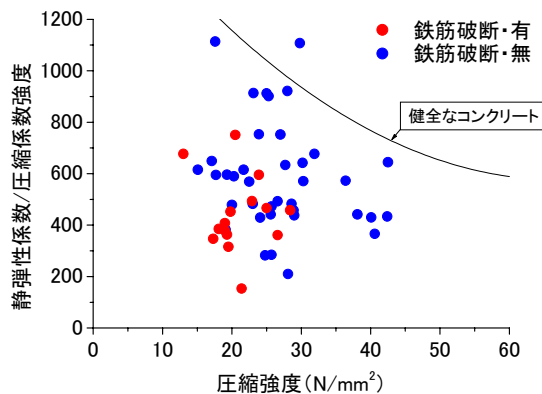
図-5 ASR劣化構造物から採取したコアの圧縮強度と静弾性係数/圧縮強度との関係

コンクリートの圧縮強度と静弾性係数/圧縮強度比の関係を図-5に示す。この図において健全なコンクリートを示す曲線から外れて、プロットが原点に近づくにつれてASRによる損傷度が大きいものと判断される。このグラフから、20年以上が経過したコアの強度は設計基準強度（21 または 24 N/mm<sup>2</sup>）を大きく下回るものがあり、ASRが発生した構造物からのコアは圧縮強度がかなり低下しているのが明らかである。また、鉄筋破断が発生した箇所から採取したコアは通常のコアと比較して圧縮強度および弾性係数ともに大きく低下しているのが特徴である。

(2) 鉄筋破断が発生した箇所から採取したコアは通常のコアと比較して圧縮強度および弾性係数ともに大きく低下し、設計基準強度を下回っていた。
