## 斜角を有する大型 PRC ボックスカルバート載荷試験

### 1. 試験目的

試験体図面を図 1 に示す。本試験で使用する試験体は実物大とし、試験室の制約からその上半分を用いた。試験体は頂版部材と 2 つの側壁部材の 3 部材からなり、それぞれの部材はプレキャスト部材である。頂版部材と側壁部材は PC 鋼棒で連結している。

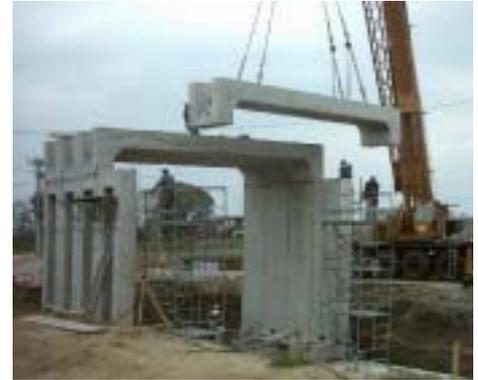
写真 1 大型 PRC ボックスカルバート

そこで、数部材を PC 鋼棒で結合することにより大型ボックスカルバートを構築する工法が開発され利用されている（写真 1）。PRC(Pre-stressed Reinforced Concrete)構造は許容範囲のひび割れ条件を満足するようにプレストレス力と鉄筋で補強されたコンクリート構造で、RC 構造と PC 構造の中間領域の構造であり、両者の特徴を兼ね備えた合理的な構造である。

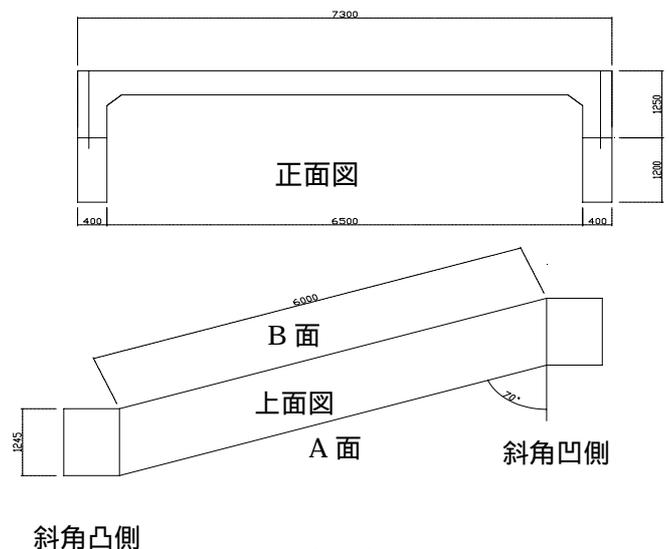
図 1 試験体図面

試験体寸法は 6500mm(内幅)×2000mm(内高)×1245mm(奥行)であり、外形寸法は 7300mm×2450mm×1245mm である。頂版部材と側壁部材で 70 度の斜角を有する。

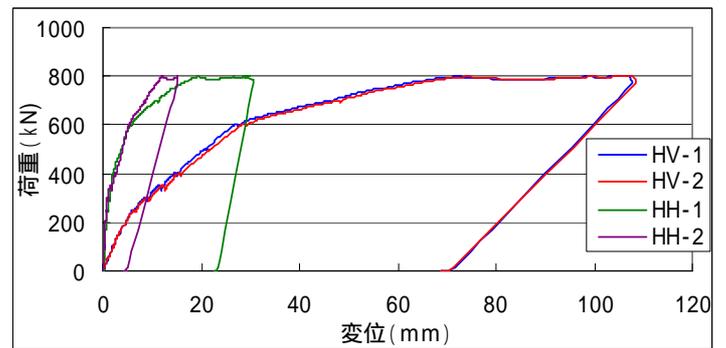
図2 荷重変位曲線

荷重変位曲線を図2に示す。最大載荷荷重は798.1kNであり、設計曲げモーメント荷重(185kN)の4.31倍だった。このときの中央点の鉛直変位(HV-1,2)は108mmであり、支間7320mmとの比は1/67.8だった。また、同荷重時の側壁接合部の水平変位(HH-1,2)は最大で30.6mmだった。

鉛直変位、水平変位ともに荷重増加に比例して変位の増大が見られるが、それぞれ600kNを超えた付近で剛性が低下しているものの、最大荷重以後も継続的に耐力を有していた。しかし、試験の安全性から鉛直変位が100mmを越えた時点で荷重載荷を停止した。PC鋼棒で連結した接合部は荷重載荷終了後も結合を保っていた。

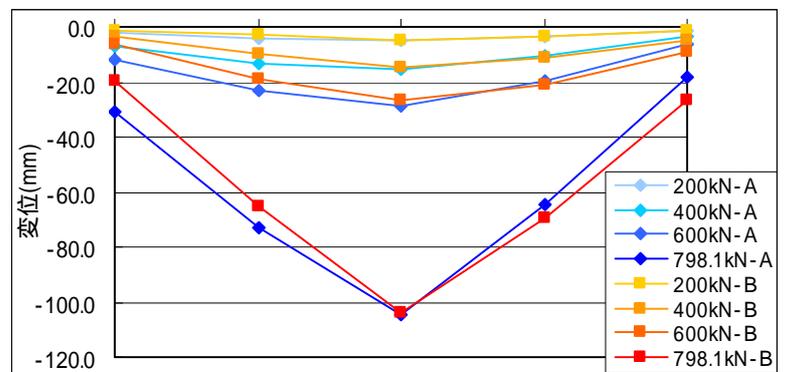
図4 頂版変位分布（側面）

頂版の変位分布を図3,図4に示す。どの荷重においても斜角凸側が大きく変位しており、斜角凹側は変位が少なかった。また、600kNまでは荷重増加に比例して変位の増大が見られるが、600kN以降は大幅に変位が増大している。

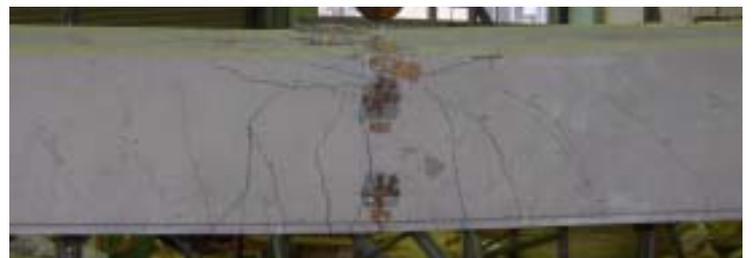
写真2 ひび割れ状況（頂版中央部）

頂版中央部A面側のひび割れ状況を写真2に示す。ひび割れ形状は、頂版中央を中心に八の字型ではなく左右非対称となり、荷重増加に伴って斜角凸側に向かって伸びていた。中央部ほど数が多く、狭い間隔でかつ深いひび割れとなり、傾きも斜角凸部に近いほど鈍角となっていた。また、斜角凸部（写真左部）側に多くひび割れが発生していた。中央の載荷点付近の上部コンクリートは圧壊していた。また、載荷点直下のひび割れ状況は、上部では水平から少し傾いたひび割れが、中間から下部には軸直角方向のひび割れが発生しており、この境界に特異点の存在が推定された。

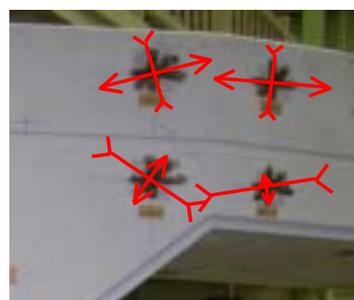
写真3 斜角凸部

斜角部のひび割れ状況と測定された主ひずみを写真3,4に示す。斜角凸側にはひび割れは発生しなかったが、斜角凹側には主ひずみの引張力の直角方向にひび割れが発生していた。
