## 道路シールドトンネルにおける可とうセグメントの耐火工

## － 秋田中央道路整備工事（SA20-10）－

## 1. はじめに

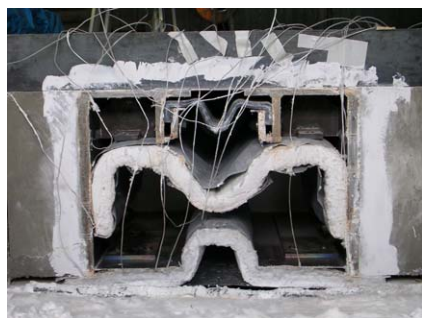
写真-1 加熱後試験体

また、加熱後の試験の健全性を目視により確認した。耐火材の落下等は認められず、セグメント本体部、継手部、シール材などの覆工構造体に変形、損傷なども認めらなかったため（写真-1）、火災後においても覆工構造体の性能劣化がないことが確認できた。

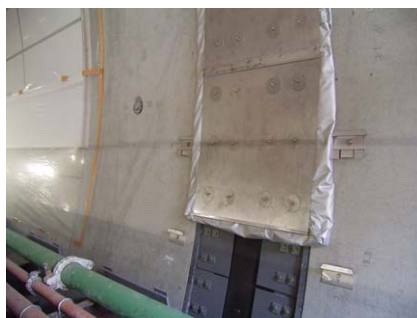
写真-2 耐火工設置状況

現在は平成 19 年 4 月の竣工に向けて工事が順調に進捗している。写真-2 は可とうセグメントへの耐火工が完了した状況であり、この後で隣接 R C セグメントへ耐火板を設置する。可とうセグメントに RABT 曲線に対応した耐火工を行なうのは本工事が国内初めての事例となるが、本報告が今後の類似計画の参考になれば幸いである。
