鋼床版の簡易検査手法（非破壊検査の適用性）

1. はじめに

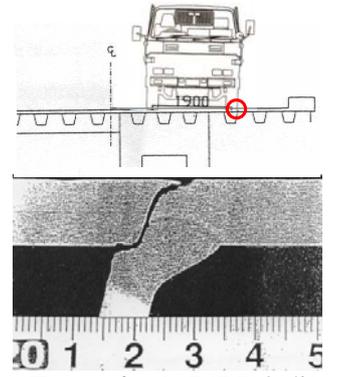
図-1 デッキ貫通型損傷

近年、重交通路線を中心に鋼床版に疲労と思われる損傷が報告されている。この疲労損傷の中には、鋼床版のデッキプレートとUリブとの縦方向溶接部において、亀裂がUリブの内側からデッキプレート上面方向に進展した損傷した事例(以下、デッキ貫通型損傷)の報告もある。デッキ貫通型損傷は、外観目視による点検では発見が困難で、亀裂が進展にともない路面陥没による交通事故などの被害を生じる危険性がある。このような背景を踏まえて、各方面においてデッキ貫通型損傷の発生メカニズムの解明が進められている。一方で、この損傷を効率的に発見する点検手法の確立が望まれている。本報告は、鋼床版のデッキ貫通型損傷に着目し、事故の未然防止を図るべく、簡易的な検査手法について検討を行ったものである。

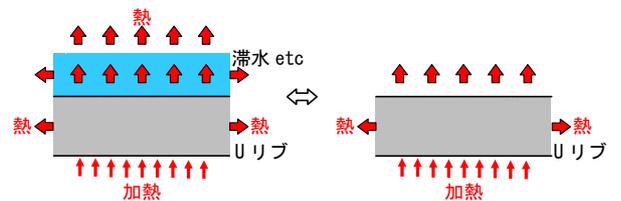
図-4 赤外線サーモグラフィ法測定原理

赤外線サーモグラフィ法は、検査対象物から出ている赤外線放射エネルギーを検出し、見かけの温度に変換して、温度分布を可視化することで周辺部との違いによって評価を行う。Uリブ内に滞水などがある場合は、健全なUリブに対して見かけ上の熱容量が大きくなり(熱しにくく、冷めにくい状態)、温度差が生じると考えられる。

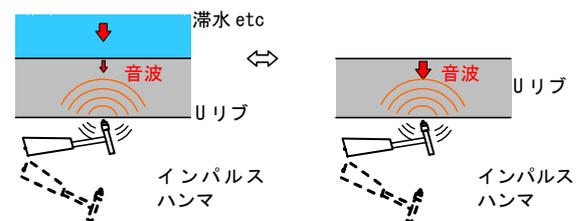
図-5 打音法測定原理

打音法は、検査対象箇所をインパルスハンマで叩き発生する音波を測定することで、音波の減衰や共振周波数の違いによって評価を行う。Uリブ内に滞水などがある場合は、測定される音波が健全なUリブに対して減衰が大きくなったり、共振周波数の違いが測定されると考えられる。

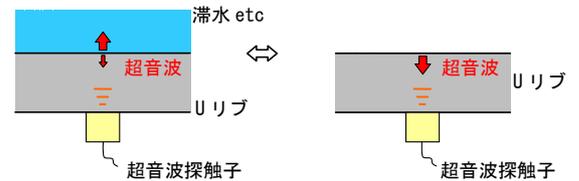
図-6 超音波法測定原理

超音波法は、検査対象個所に超音波探触子をあて、底面エコーの減衰によって評価を行う。Uリブ内に滞水などがある場合は、反射率が低下し底面エコーの高さが低下すると考えられる。

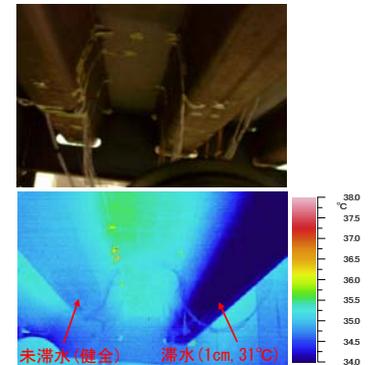
図-9 赤外線サーモグラフィによる撮影結果

図-9 は注水後、約3時間経過した時の撮影結果である。未滞水部と滞水部に温度差が生じていることがわかる。したがって、周辺Uリブを含めて測定することで相対的に滞水の有無を確認できる可能性があると考えられる。

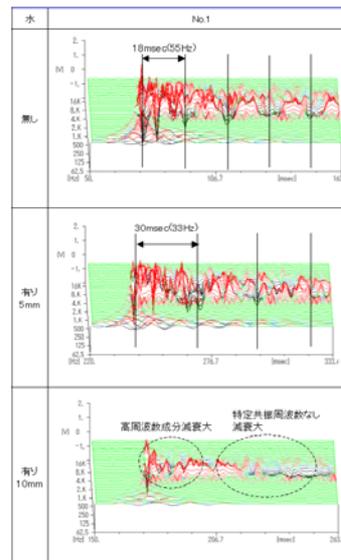
図-10 打音法による測定結果

図-10 に測定結果を示す。未滞水では、板厚方向で18msec(55Hz)で共振がみられたが、この共振が滞水5mmで30msec(33Hz)に変化した。また、滞水10mmでは、明瞭な共振が見られないが、高周波数帯域の音波の減衰が大きくなっている。したがって、各Uリブの音波の減衰と共振周波数を相対的に比較することで、滞水の有無を確認できる可能性があると考えられる。

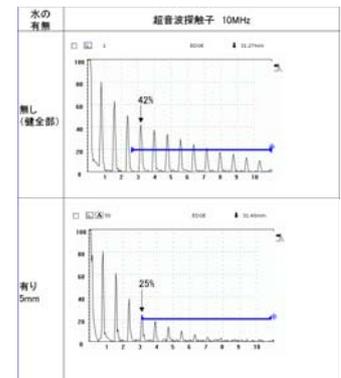
図-11 超音波法による測定結果

図-11,12 に測定結果を示す。滞水がある場合は、未滞水に比べて底面エコーの減衰が大きくなり、更に、超音波探触子の周波数が高い方が、板厚の分解能が高いために減衰が大きくなっている。また、滞水深さが10mmより5mmの方が大きな減衰を示しているが、これは水深が浅いほど水中での多重エコーの間隔が短くなり、鋼中での多重エコーと重畳するために生じたと考えられる。したがって、各Uリブの底面エコーの減衰を相対的に比較することで、滞水の有無を確認できる可能性があると考えられる。
