下床版直下 1.5m をシールドが通過する地下換気所の施工事例（その2）

首都高速道路(株)	正会員	石原 陽介
	大林・青木あすなる・大日本 JV	正会員	工藤 忠
	大林・青木あすなる・大日本 JV	正会員	日野 雅夫
	(株)大林組		伊藤 健吉

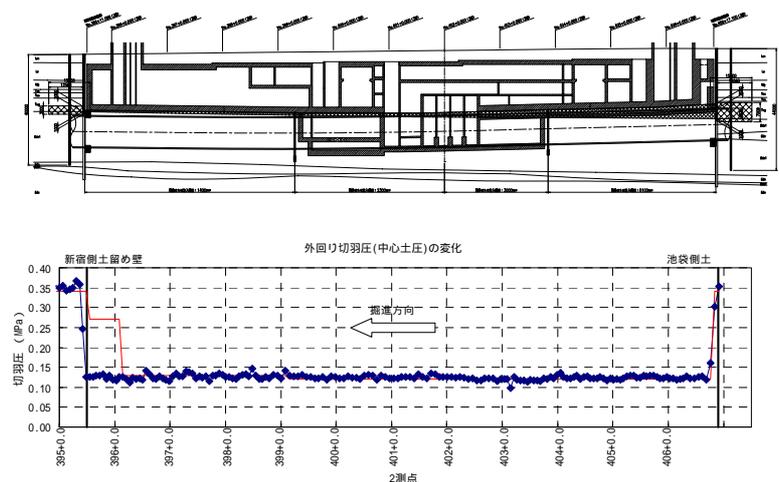
図-1 シールド切羽圧分布(外回り)

図-1 に外回りシールドの切羽圧分布を示す。この図より、シールドが換気所に入直した直後に切羽圧を急激に減少させ、設定した切羽圧まで低減できており、下床版直下を掘進中も設定通りの低い切羽圧で掘進している事が分かる。通過時における変状観測の結果、沈下や隆起、下床版のクラック等の変状は見られなかった。低い切羽圧でも土砂の取り込み過ぎの報告は受けておらず、東京礫層を置換、注入により改良した効果が確認できた。また、下床版の主筋および配力筋の応力度を計測した結果、シールド通過時の主筋の推定応力増分 $120\text{N}/\text{mm}^2$ に対し、計測の最大値が $20\text{N}/\text{mm}^2$ と小さく、全く問題のない数値であった。これは、切羽圧の作用範囲および作用圧力が想定していたものより小さかったためであると考えられる。

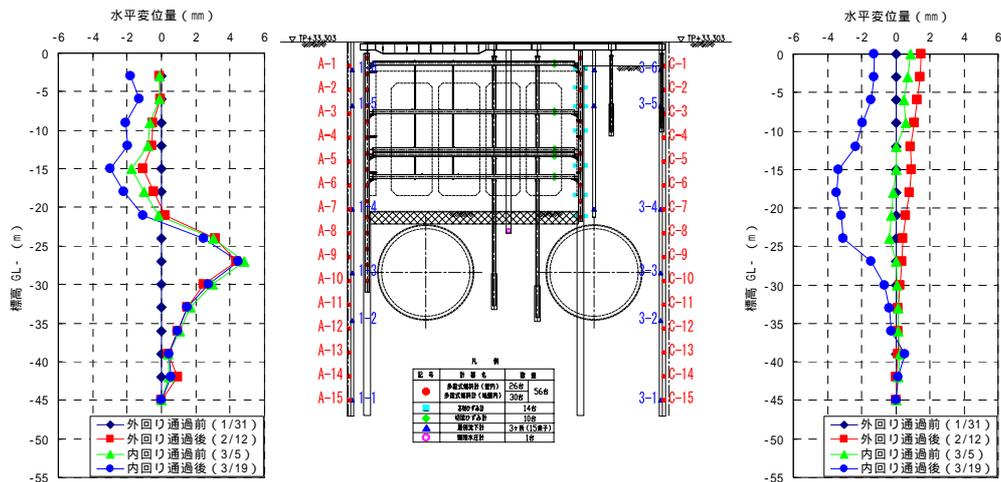
図-2 地中傾斜計計測結果

一般部に設置した地中傾斜計の計測結果を図-2 に示す。これらの計測計器は山留め壁の外側に設置されている。外回りシールドはシールドから 1.0m の離隔で土留め芯材があるのに対し、内回りシールドは直上に土留め壁芯材が位置している。外回りシールド通過時は、地盤の変位がシールド側方に集中しているのに対し、内回りシールドは地表面付近まで影響範囲が広がっていることが分かる。これは土留め壁芯材の位置関係に起因するところが多いと考えられるが、いずれのシールドの通過時も数値的には最大変位で 4mm 程度と非常に小さく、問題のない数値であった。

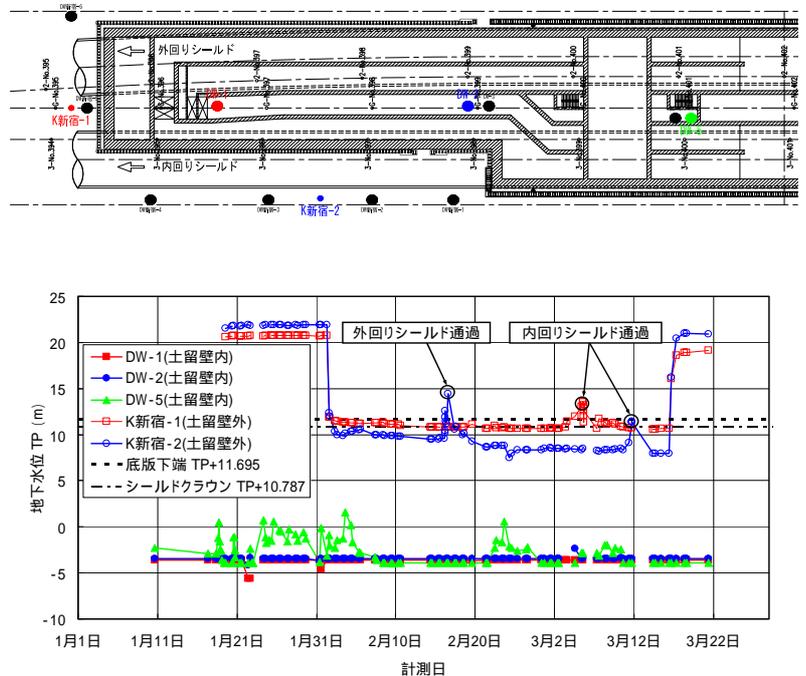
図-3 地下水位測定結果

最後に地下水位計測結果について述べる。シールド切羽圧を低減するために、薬液注入工法とディープウェル工法を併用して山留め壁外側の水位を低下させる工法を採用した。シールド通過時の地下水位は、シールドクラウン以下で管理することとし、切羽圧の設定を行っている。山留め壁外側の観測井水位および換気所内のディープウェル水位の測定結果を図-3に示す。この図より、シールドが接近するに伴って観測井の水位が上昇する傾向が観測されたが、これはシールド接近に伴い、切羽圧の影響を受けて地下水位が押し上げられた結果であると考えられる。これ以外は観測井の地下水位は下床版以下となっており、山留め壁内のディープウェルの水位上昇も認められなかったため、地下水の山留め壁内の流入はほとんど無かったと判断し、今回行った対策の有効性が確認できる結果が得られた。
