## 掘進機による南沖洲橋杭切断に関する施工

戸田建設株式会社 ○正会員 小玉 正文 大須賀 守

本工事は、徳島市の下水道事業としてφ1000mmの管路を泥水式推進工法で布設するものである。施工上の課題はスパン長841.5mの長距離推進であること及び推進路線上に位置する南沖洲橋(水路ボックス)の基礎杭を掘進機で切断することの2点であった。軟弱な掘削土層において基礎杭切断に伴い懸念される“切断後残置される杭”及び“水路ボックス自体”の健全性を計測工にて確認した。本稿では、それら事前の対策工と掘進機による既設杭切断の実績について報告する。

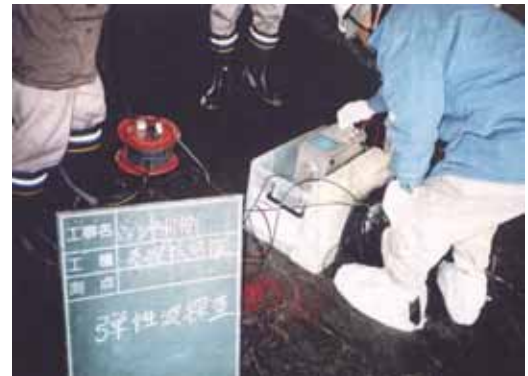
写真 - 1 電撃ハンマー衝撃弾性波法による測定状況

掘進機による杭の切断に先立ち、水路ボックス底版上から電撃ハンマー衝撃弾性波法による非破壊調査を行ったが、杭の反射波を特定が困難で杭位置を特定することはできなかった。そのため水路ボックスの下流側端部において底版下の試掘を行い、φ400mmのコンクリート杭2本を直接目視確認後、配列方向及び基礎杭の試設計による総本数、道路橋示方書の杭間隔などより杭位置を想定した。
