き裂を有する鋼床版の当て板補強に関する定点疲労試験

日立造船鉄構 正会員    ○松下裕明    石川島播磨重工 正会員    齊藤史朗  
(独) 土木研究所 正会員    村越潤    正会員    梁取直樹    正会員    宇井崇  
JFE エンジニアリング 正会員    川畑篤敬    正会員    志賀弘明  
住友重機械工業 正会員    佐々木靖彦    宮地鐵工所 正会員    林暢彦

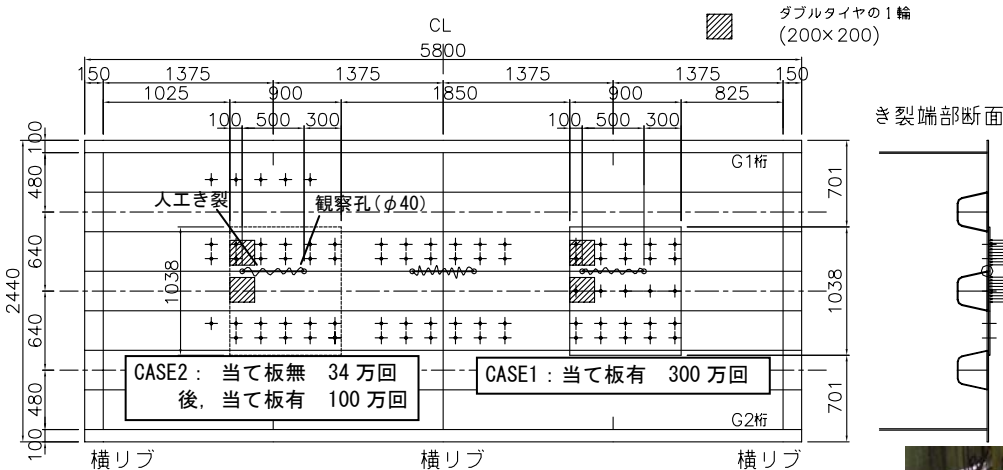
図1 試験体と載荷位置

試験体は、図1に示すように3本のUリブと、桁端およびスパン中央に横リブを有する実大モデルであり、静的載荷試験<sup>3)</sup>で用いた試験体を使用した。デッキ厚は12mmとし、試験体にはデッキを貫通するき裂を想定した「人工き裂（スリット）」、および、その両端にφ40mmの「観察孔」（図2）を設けた。この観察孔は、実橋において、き裂先端部の確認およびその先端部の除去の役割を兼ねるものである。なお、デッキーUリブ溶接部は観察孔から50mm程度の範囲で止端仕上げを行っている。当て板は静的載荷試験<sup>3)</sup>を参考に、き裂損傷を受けたUリブ（サイズ：320×240×8）に対し両側2列の打ち込み式高力ボルト（M22）で挟み込む構造とし、観察孔から当て板縁端までの橋軸方向の距離は100mmとした。また、載荷はトラック荷重の後輪ダブルタイヤを想定し200mm角の硬質ゴム2枚（載荷位置がボルト直上となる場合はボルト頭径と同径の孔を切削）を介して載荷した。載荷波形はサイン波で与え周波数は2.0～3.5Hz程度とした。載荷位置は静的載荷試験およびFEM解析において最も高い応力が発生した観察孔周辺に着目し、着目部に最も高い応力が発する載荷位置、すなわち、観察孔を跨ぐ位置とした。なお、供試体には静的載荷試験時<sup>3)</sup>と同様に、デッキーUリブ溶接部近傍のデッキ下面およびUリブウェブ面、Uリブ下面、観察孔周辺等にひずみゲージを貼付した。写真1に供試体全景を示す。

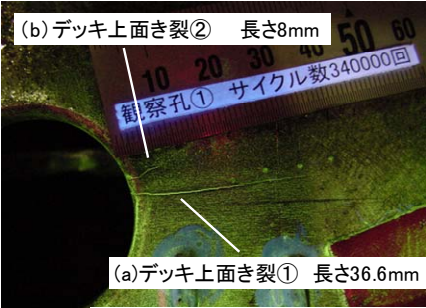
写真 2 34 万回載荷時のき裂発生状況

当て板を設置した CASE1 では 20 万回ごとに実施した目視および磁粉探傷試験において載荷終了までき裂が検出されなかった。一方、CASE2 では 20 万回載荷時に最初のき裂が検出された。CASE2 におけるき裂発生部位とその進展状況を表 2 に、代表的なき裂進展状況を写真 2～3 に示す。なお、以下のき裂はいずれも人工き裂の向かい側から生じている。CASE2 では、まず、20 万回載荷時点でデッキ上面側から長さ 18.5mm、深さ 4mm のき裂（デッキ上面き裂①）が検出され、34 万回時点で長さ 36.6mm、深さ 7.8mm に進展した。また、34 万回載荷時点で①のき裂とは別に、デッキ上面に長さ 8mm、深さ 1mm のき裂（デッキ上面き裂②）が確認された。さらに、20.58 万回時点で、ルート部に深さ 1mm 程度のき裂指示模様（ルート部からのき裂）が確認され、34 万回時点では深さが 2mm に進展した。この内、デッキ上面き裂②は除去し、その他のき裂は残置したまま当て板を設置し、100 万回の繰り返し載荷を行ったが、き裂は進展せず、また、新たなき裂も検出されなかった（写真 3）。

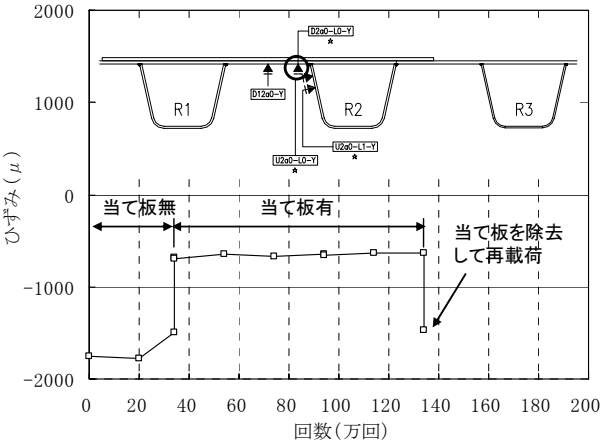
図 2 載荷回数－ひずみ範囲関係

CASE2 における荷重載荷直下の観察孔止端から橋軸方向に人工き裂とは反対側に 30mm 離れた位置でのデッキ下面の載荷回数－ひずみ範囲関係について図 2 に示す。図 2 のひずみ範囲は、図中のプロット位置で静的に計測したものである。ゲージは、溶接止端から橋軸直角方向に 5mm 離れた位置に橋軸直角方向に貼付した。図に示すように、20 万回から 34 万回時点でひずみ範囲が低下しており、ゲージ貼付位置付近でのき裂の発生が考えられる。また、34 万回時点での当て板設置によりひずみ範囲が 1/2 程度となった。その後 134 万回載荷終了後までひずみ範囲に変化がなく、ゲージ位置付近でき裂の発生および進展が無かったと考えられる。134 万回載荷終了後、当て板を撤去してひずみ範囲を計測した結果、当て板設置前の 34 万回載荷時のひずみ範囲とほぼ一致した。
