H形鋼における新接合方法に関する研究

福井大学大学院	学生会員	坂口 知香
福井大学大学院	学生会員	石田 貴之
福井大学大学院	正 会 員	福井 卓雄
(株)ワダスチール		中野 眞伸

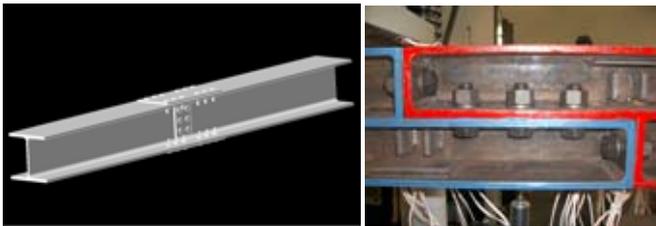
図-1 H形鋼材の接合方法(左:従来の方法、右:新接合法)

H形鋼の曲げ材の接合は、通常、フランジおよびウェブに添接板を添え、それをH形鋼本体とボルトで固定する形で行われる(図-1左)。すなわち、ボルトおよび添接板を介して力が伝達される。この接合法は部材の全強を目指したものであり、添接板およびボルト配置を適切に設計すれば、本構造においては申し分のない接合法である。しかし、仮設構造の施工という立場からこれを見ると、以下のような、いくつかの問題点を指摘することができる。

これらの問題点を解決するため、新接合方法を提案する。接合部のウェブ中央部に新たなフランジをもうけ、それを強固に結合させることによって、二つの曲げ材を接合する方法である。この方法の要点は、中央部にフランジをもうけることにより、接合部において全強の1/2の強度を保証し、追加的処置により接合部強度の強化を図ることにある。

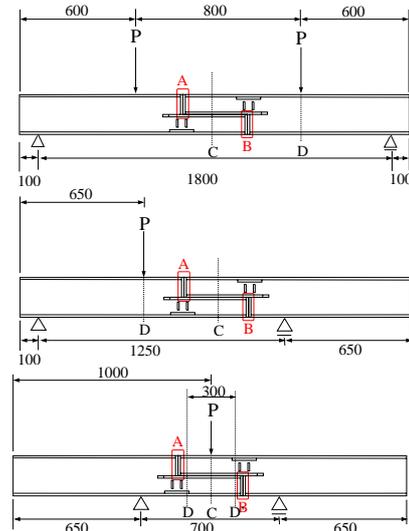
図-2 試験体:(上図)4点曲げ、(中央図)3点曲げ(a)、(下図)3点曲げ(中央)

この実験は、新しい接合方法のH鋼を載荷実験により、荷重とたわみ、ひずみ等を測定し、梁の挙動を調べたものである。また、4点曲げ:モーメント力、3点曲げ:せん断力の挙動を観測、測定するものとする。試験体および荷重、支点位置は、図-2に示す。試験体は、4点曲げ:5本、3点曲げ(a):1本、3点曲げ(中央):1本の計7体を計測した。

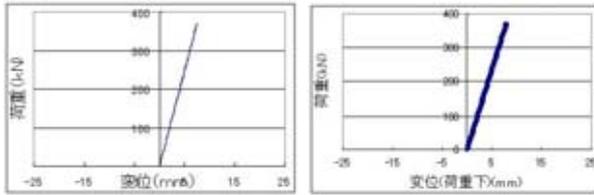
図-3 数値計算 (左:C点のたわみ、右:D点のたわみ)

図-3は、数値計算によって得られたH鋼のたわみである。

グラフを見てわかる様にD点のたわみは、ほとんど荷重の影響を受けておらず変形が小さい。それに比べると、中央でのたわみは変形が大きい。

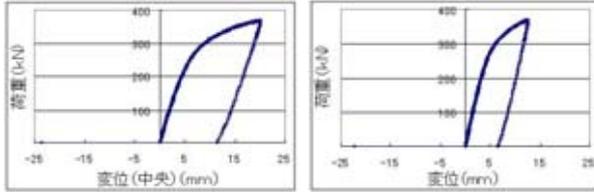
図-4 新接合方法 (左:C点のたわみ、右:D点のたわみ)

つぎに、図-4は、新しい接合方法のH鋼のたわみである。数値計算による変位と比べると、変位の勾配が、若干ゆるやかであり、母材のフランジが許容応力に達する荷重レベル(140kN/mm²)までは、線形を保っている。その後、300 kNを超えたあたりから、降伏し始める。しかし、許容荷重レベルの43%増しの負荷をかけても試験体に大きな変調は見られなかった。

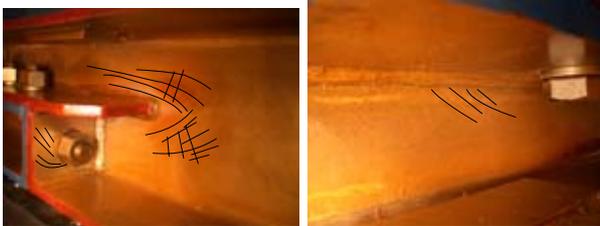
図-5 左:引張側のボルト周辺、右:中央フランジ

また、応力塗料を塗装した結果、引張側のボルト周辺・中央フランジの下部に亀裂模様が検出された。(図-5)

亀裂があった部分を見てみると、他の部分より応力値が大きくでている。このことより、応力塗料は応力がかかっている、または、弱部や応力集中部位にあらわれることがわかった。また、この亀裂の方向は引張主応力に垂直で、その間隔と応力値に対応性が見られると考えられる。

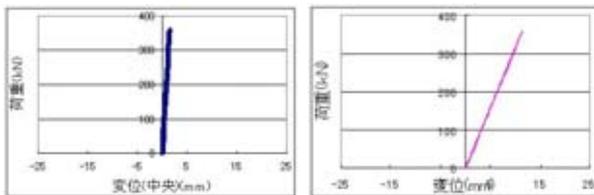
図-6 数値計算 (左:C点のたわみ、右:D点のたわみ)

数値計算によって得られたH鋼のたわみは、4点曲げと違い、D点のたわみでの変形が大きい。理由として、荷重位置でせん断力が最大になるためだと考える。

3点曲げ試験結果として、図-6、図-7より、母材のフランジが降伏応力 (235 N/mm^2) に達する荷重レベルを超える負荷をかけても、変形は伴うが破壊まで至らないことが確認できた。

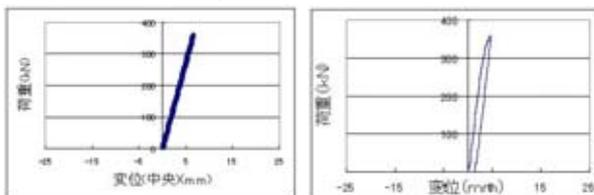
図-7 新接合方法 (左:C点のたわみ、右:D点のたわみ)

試験結果と数値計算と比べると、C点のたわみ、D点のたわみ共に、ほぼ変わっていないことがわかる。

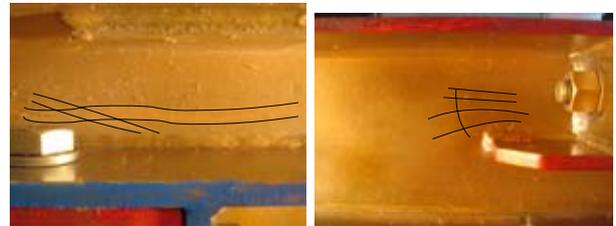
図-9 左:中央フランジ上部、右:圧縮側ボルト周辺

応力塗料を塗装した結果、中央フランジ周辺に亀裂模様が検出された。(図-9) この試験も4点曲げの結果と同様、応力塗料は応力が大きく、弱部分にあらわれている。
