河川構造物（樋門・水門）の維持管理における補修対策と変状特性

復建調査設計株式会社

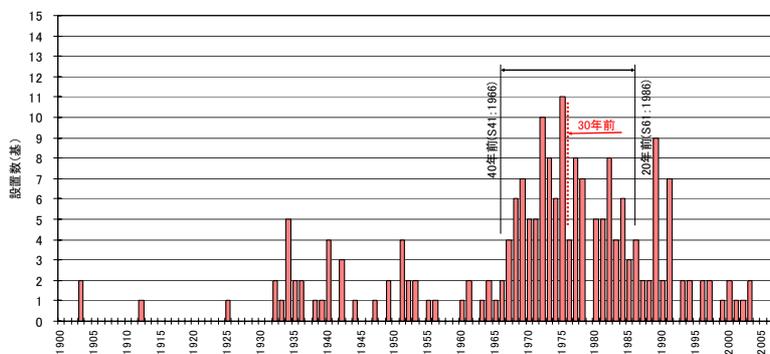
図-1 施設設置年の分布 (201 事例)

図-1に施設設置年の分布を示す。分布図より補修対策を実施した既存施設の多くが高度経済成長期を含む40年前（1966年）から20年前（1986年）に設置されており、今後もこれらの時期に設置された樋門・水門の多くにて維持補修が必要になると考えられる。また、図-2に示すとおり施設の基礎構造の分類を見ると、基礎地盤が軟弱であるため杭基礎（支持杭）が最も多く51%と大半を占めており、次いで直接基礎26%、杭基礎（摩擦杭）8%となっている。なお、図毎の事例数の相違は、対象とする分析項目について不明な事例を除外したことによる。

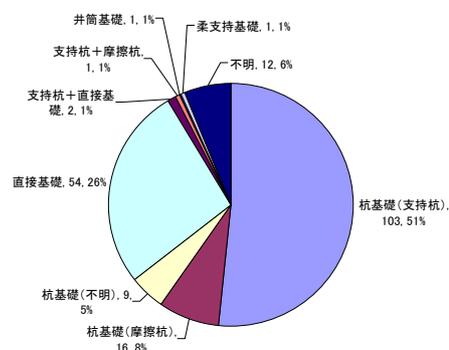
図-2 基礎構造 (199 事例)

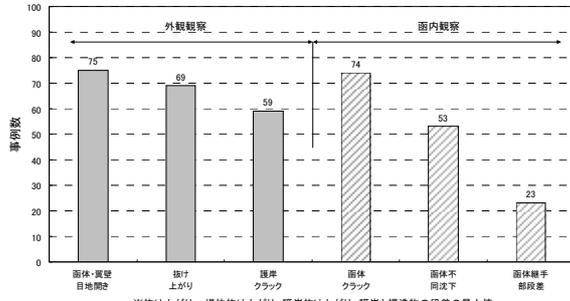
図-3 外観調査における発見変状（支持杭）

図-3に示すとおり外観調査（外観観察・函内観察）により発見された主要変状は、函体・翼壁目地開き、抜け上がり、函体・護岸クラックであるといえる。函体・護岸クラックは微細な変状であり、補修対策の有無による変状値の差が小さいため、ここでは函体・翼壁目地開き量と抜け上がり量の関係について分析結果を示す。図-4に示すとおり補修対策実施事例において抜け上がり量と函体・翼壁目地開き量にある程度の相関が見られるとともに、抜け上がり量5cmを空洞化発生の目安とした場合には補修対策実施事例に対して約70%、補修対策未実施事例に対して約89%の適合度が得られた。

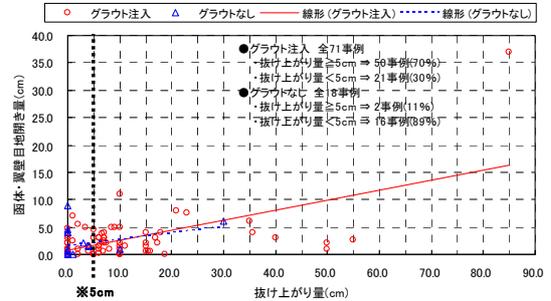
図-4 抜け上がり量と函体・翼壁目地開き（支持杭）

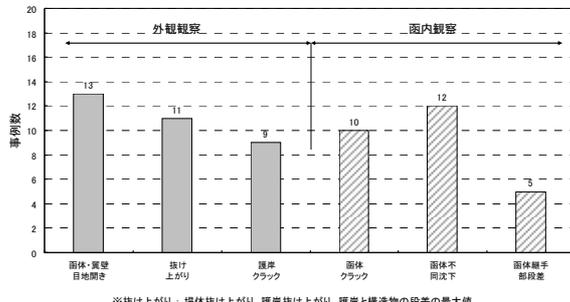
図-5 外観調査における発見変状（摩擦杭）

図-5示すとおり外観調査（外観観察・函内観察）により発見された主要変状は、函体・翼壁目地開きと函体不同沈下であるといえる。図-6に示すとおり補修対策実施事例において函体不同沈下量と函体・翼壁目地開き量にある程度の相関が見られるとともに、函体・翼壁目地開き量2cmもしくは函体不同沈下量5cmを空洞化発生の目安とした場合には補修対策実施事例に対して約85%、補修対策未実施事例に対して100%（2事例のみ）の適合度が得られた。

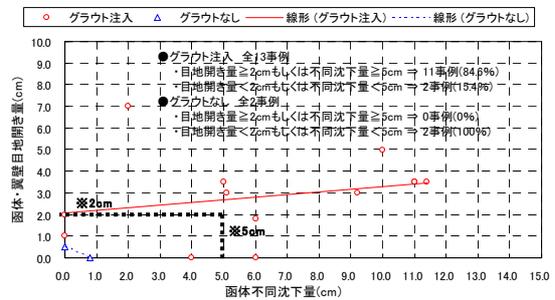
図-6 函体不同沈下量と函体・翼壁目地開き（摩擦杭）
