## 大規模な高盛土へのジオテキスタイルを用いた補強土壁工法の適用

静岡県静岡空港建設事務所	藤田泰秀	杉本敏彦
日本工営(株)	中村幸生 正会員	川畑 智
鹿島建設(株)	船田 博 正会員	吉田 輝
前田工織(株)	フェロー会員 伊藤雅夫	吉田浩一

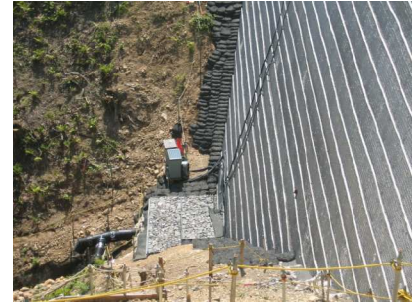
降雨や地山からの浸透水を迅速に排除する必要がある。このために、盛土底部両翼部の地山境に有孔集水管を設置するとともに、盛土内にジオテキスタイル水平排水材を敷設した。なお、壁面部の粒度調整砕石層は水平排水材からのスムーズな排水を促進する役目も担う。写真 - 2 に示すように、補強土壁前面底部と両翼部には洗掘防止のため、ふとん籠と砕石土嚢を設置した<sup>(2)</sup>。

写真 - 2 流末処理の状況

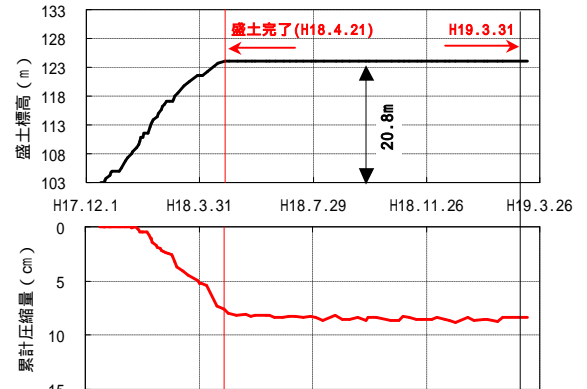
盛土完了時での盛土の沈下量(圧縮量)は、図 - 3 に示すように盛土高約 21m に対して 8cm と非常に小さかった(盛土高に対する圧縮率 0.4%)。盛土完了後約 1 年経過した時点(H19.3.31)での沈下量は 8.4cm であり、残留沈下は殆ど生じていない。施工中ならびに施工後に 120 ~ 160mm の降雨もあったが、降雨の影響による沈下発生もなかった。盛土の水平変位は、施工中に沢部に向かって発生したが、変位量は最大でも 1cm 以下と小さく、施工完了後の変位は殆ど発生していない。盛土体の変形が小さいのは、良質な盛土材を用いて十分な締固めを行った結果と考えられる。基礎地盤に設置した間隙水圧計には、施工中、施工後に間隙水圧の発生は観測されなかった。これは、基礎地盤や盛土内の雨水対策が十分機能したためと考えられる。

図 - 3 盛土沈下経時変化図
