# 送電鉄塔脚材の引抜き耐力確認試験

電源開発(株)渡部 知津夫, 糸田 誠治\* (株) JP ハイテック 大坪 芳次, 津田 修\*\* (株) 白石 ○茂木 浩二, 劒 朋広\*\*\*

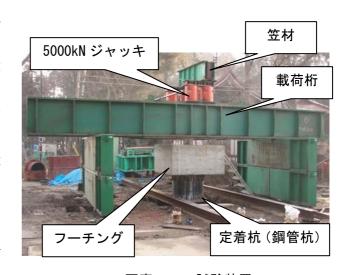
図-1 供試体形状図

供試体は実規模の 1/2 モデルとし, 平面寸法 1750mm ×1750mm, 厚さ 900mm のフーチングに碇材を定着材 とした脚材を設置した ( $\mathbf{Z} - \mathbf{1}$ )。 杭とフーチングの定 着部には場所打ち杭を想定した杭頭鉄筋を配置した。 フーチングを既設の鋼管杭(φ1000)に定着するため、 杭頭鉄筋は鋼管の外側に溶接した。杭頭鉄筋の他に, 杭とフーチングの定着耐力を確保するため, 想定した コーンせん断面を外した位置に、端部をフック形状と した定着筋を鋼管の外側に溶接した。

供試体数は、碇材定着のせん断補強を兼ねた杭頭鉄 筋量(以下, せん断補強筋量)をパラメータとした2 種類(供試体1:せん断補強筋量は杭断面積の1%程度, 供試体 2:同 0.25%程度) および脚材の付着力を確認 するため定着部に碇材を設けないもの(供試体3),の 全3種類とした。ここでは、供試体1および2の試験 結果を報告する。
