DSS スリップポイントの軌道短絡防止について

東日本旅客鉄道株式会社 正会員 堀 雄一郎
同 正会員 若月 雅人
株式会社 日本線路技術 小尾 実

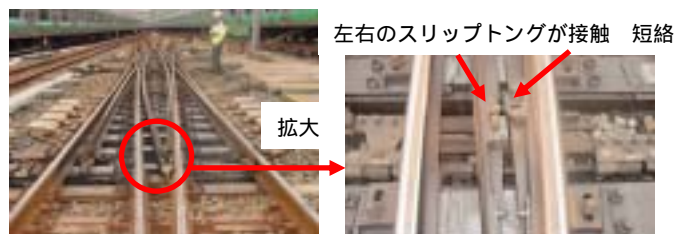
(図 1) DSS スリップポイントにおける軌道短絡の事例

DSS スリップポイントのトングレーール先端付近で発生する軌道短絡の事例を図 1 に示す。図 1 において、例えば左スリップトングレーールと右スリップトングレーールが相互に接触すると軌道短絡となる。これは、両レールの軌道回路上の極性が異なるためである(図 2)。

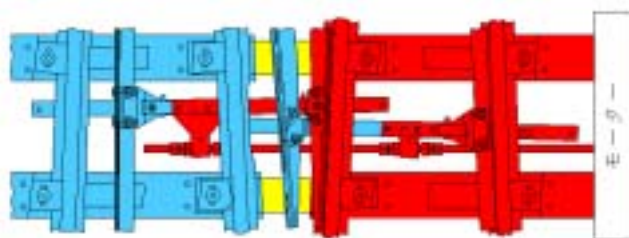
(図 2) DSS スリップポイント部の極性(薄部と濃部が異極)

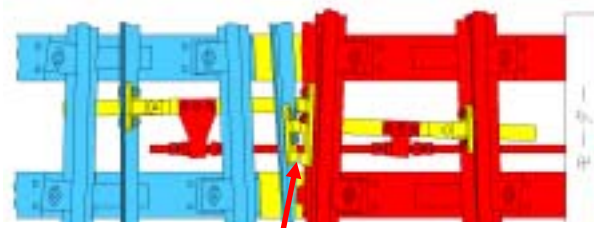
(電氣的に無極(最薄部)の連結板突起同士だけが必ず接触)

(図 3) 軌間絶縁の二重系化と突起設置による軌道短絡解消策

そこで、連結板とトングレーール本体の間に絶縁物を介在させて転てつ棒と連結板を電氣的に中性(無極)化し、かつ連結板に突起を設けて「もし左右の部材が接触するとしても、必ず連結板の突起同士だけが接触する」構造を考案した(図 3)。

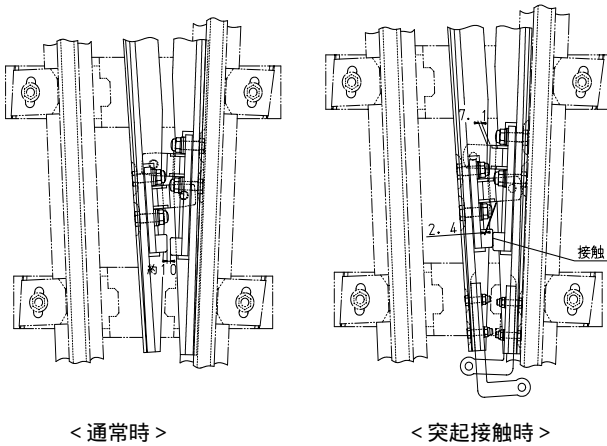
(図 4) 連結板突起の接触状態 (最小 2.4mm の隙間を確保)

- (1) 転てつ棒と連結板を電氣的に無極とした。
- (2) 連結板に設ける突起の寸法は、両連結板突起間の距離が他の各部材間の最短距離より狭いことと、軌間拡大 7mm、製作公差、レールふく進 ±15mm を考慮して、両突起間の設計上の隙間を 10mm とし、両突起接触時の最小隙間 2.4mm を確保した (図 4)。
- (3) 連結板と転てつ棒を結合する部材はピン構造として現場での解体作業を不要とした。
- (4) 転てつ棒中央の軌間絶縁を解消して一体物とし、スイッチアジャスタロッドとの絶縁は腕金具との間に設けた。
- (5) 転てつ棒に、絶縁物によるトンダレール跳ね上がり防止構造を設けた。
- (6) 既設の DSS からの取替え部品を必要最小限(転てつ棒、連結板、腕金具、付属のボルト類)とした。

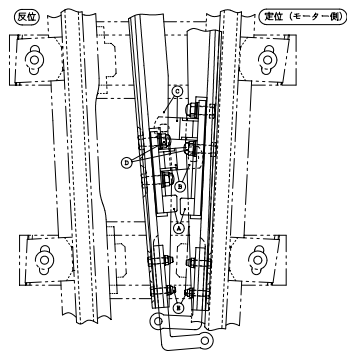
(図 5) 部材間通電試験測定箇所

の測定項目を図 5 に示す。なお、本来接触しない B ~ E には金物を挟んで通電させた。結果は、表 1 に示す通り接触条件 N0.1,2 では通電しないことを確認した。

No.	接触状態	通電の有無	備考 (符号の説明)
1	A	無し	A:左右連結板突起間
2	A+B	無し	B:左連結板と右トンダ
3	A+B+C	通電	C:右連結板と左トンダ
4	D	通電	D:左右連結板ボルト間
5	E	通電	E:左右肘金ボルト間

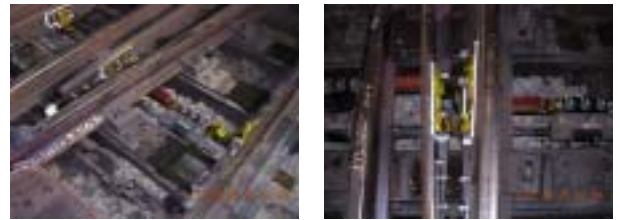
< 開発品全景 > < スリップ部拡大 >

(図 6) 開発品の試験敷設状況 (上野駅構内 269,270 号)

工場内試験の結果が良好であったことから、同種故障が繰り返し発生していた東北本線上野駅構内 269,270 号分岐器 (DSS60 可 12-101(改)、転換回数: 41 回/日、通トン: 11.1 百万トン/年) に、2005 年 9 月 28 日夜、試験敷設した (図 6)。2007 年 4 月現在、敷設後約 1 年半が経過し特にトラブルもなく使用中である。
