## 道床不良箇所の効果的な抽出方法及び補修方法の確立

西日本旅客鉄道株式会社 正会員 塩満俊和

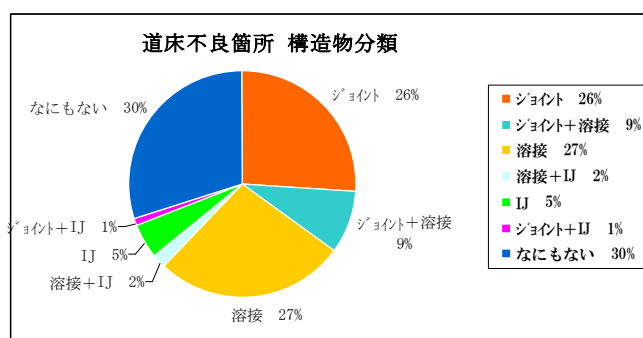
図-1 道床不良箇所分類

姫路新幹線保線区管内における道床不良箇所は、167 箇所でありジョイント部、溶接部、接着絶縁継目部に分けると図-1 のようになる。ジョイント部、溶接部、接着絶縁継目部等の構造物境で 70%、なにもない箇所で 30%を占め、これらの箇所を 10m 弦復元波形で照合した結果、構造物のない箇所では軌道狂いに起因するものが多くを占めることがわかった。

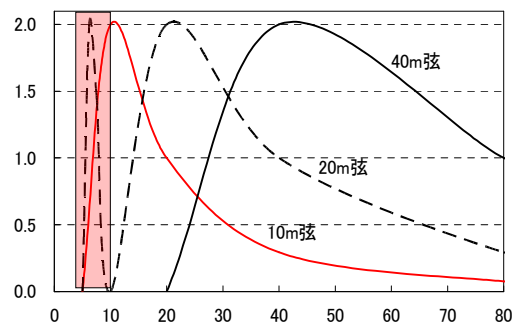
図-2 正矢法による検測特性

ここで、10m 弦の検出特性は図-2 に示すように 8~20m の波長の軌道狂い以外では検出倍率が低くなっていることから、10m 弦において検出できない短波長軌道狂いを用いて道床不良箇所を評価できるのではないかと仮定した。また、姫路新幹線保線区管内では、道床不良状態が 10m 未満で発生している箇所は全体の 95%であり 1~5m の延長で道床不良が発生していることから、10m 弦の検出特性で最も検出倍率の低い 5m 弦軌道狂いデータを活用し、道床不良箇所の抽出を行った。

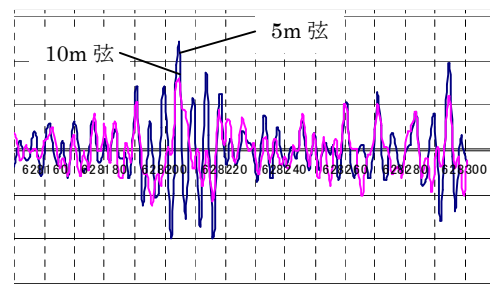
図-3 5m・10m 弦波形比較

道床不良箇所管理総数 167 箇所を対象とし全線で検証した結果、線路状態良好な箇所では、5m 弦波形、10m 弦波形に大きな変化はみられないが、道床不良箇所では図-3 のように 5m 弦の値が突出する傾向が見られた。道床不良箇所では 5m 弦高低軌道狂いで 3mm を超過している箇所は 167 箇所中 77 箇所(46.1%)であった。

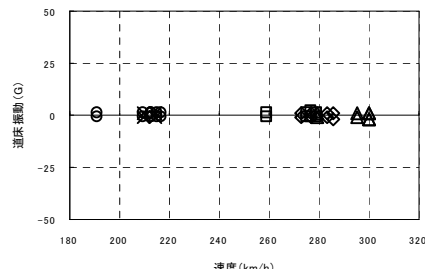
図-4 道床正常箇所の道床振動加速度測定結果

道床不良箇所の対策として、弾性マクラギの投入が効果があるといわれているが、その効果を定量的に評価した。まず、道床正常箇所と不良箇所の道床振動加速度を比較したのが図-4・5 であるが、道床不良箇所の方が明らかに道床振動加速度が大きくなっていることがわかる。

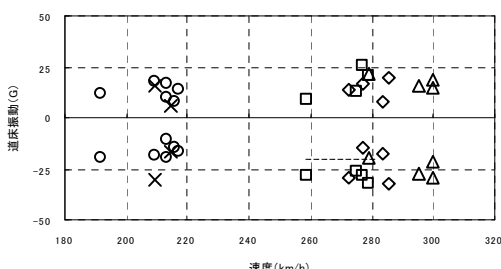
図-5 道床不良箇所の道床振動加速度測定結果

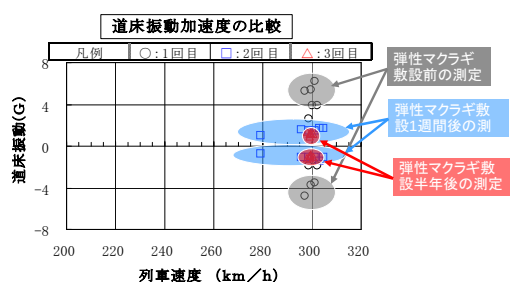
図-6 は流れが発生していた弾性マクラギ敷設前後の道床振動加速度の測定結果である。

道床流れの発生していた弾性マクラギ敷設前では、4G 程度の振動が発生していたが弾性マクラギ敷設後は 1G 未満に収まる結果となった。また、敷設後と半年経過した後の道床振動加速度は敷設後と大きく変化していないという結果が得られ、弾性マクラギ敷設によって道床振動を効果的に抑制できていることがわかった。又、現在敷設から 1 年半が経過し当該箇所は道床状態良好である。

図-6 弾性マクラギ投入前後の道床振動加速度測定結果
