## 身延保線支区における軌道整備対策工法の変遷と標準化

東海旅客鉄道株式会社 静岡支社 身延工務区 正会員 伊藤 大輔

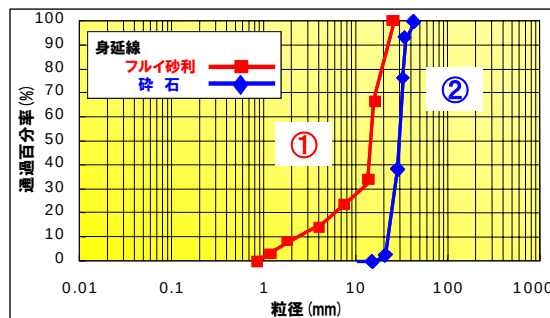
図-3 フルイ砂利と碎石の粒径加積曲線

身延線の継目落ち箇所での道床バラストを採取し、粒度分布として表したのが 図-3 である。碎石区間では、線②で示すように、粒径の20mm未満が約2割であるのに対し、線①で示すフルイ砂利の区間では20mm未満が約5割を占めており、道床の劣化が顕著であることが分かる。

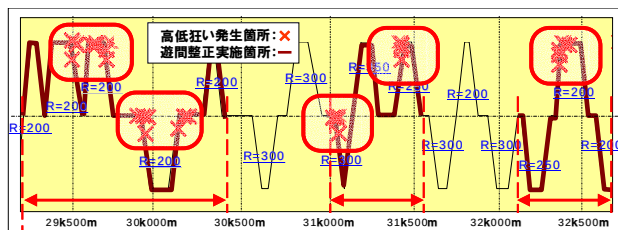
図-4 遊間整正と目標値超過箇所の関係

遊間整正実施箇所と目標値超過について分析した結果を、図-4に示す。身延線は全線が定尺・短尺であるため、遊間整正が必然的に発生する。特に、遊間整正を、過去10年間で3回以上、実施した継目部においては、高頻度で目標値超過が発生する傾向が見られ、施工後の継目部管理が重要であることが分かる。
