## 石レンガ積み橋脚の地震時被害形態に着目した耐震補強工法に関する検討

東海旅客鉄道(株) 正会員 ○永尾拓洋 フェロー会員 関 雅樹  
 清水建設(株) 正会員 滝本和志 フェロー会員 鈴木 誠  
 正会員 前田敏也 正会員 久保昌史  
 正会員 吉武謙二 非会員 神野靖夫

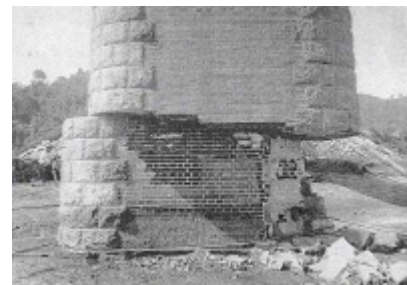
写真1 橋脚の切断・横ずれ<sup>1)</sup>

橋脚の切断・横ずれである。この被害は、橋脚の中間部(地表から 1/4 ~ 1/5 程度の高さ)で橋脚断面が切断されて横ずれを起こす現象であり、小判型や長方形断面の橋脚に多く、濃尾地震の東海道線橋りょうで報告されているほか、写真1に示すように関東地震でも報告されている<sup>1)</sup>。また、この横ずれの水平移動が限界を超えれば、写真2に示すように橋脚は転倒・崩壊に至ると考えられる<sup>1)</sup>。

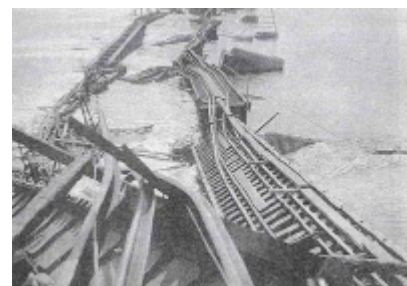
写真2 橋脚の転倒・崩壊<sup>1)</sup>
