## 雪底点検マニュアルの作成

JR 東日本 秋田土木技術センター 正会員 ○宮腰 寛之

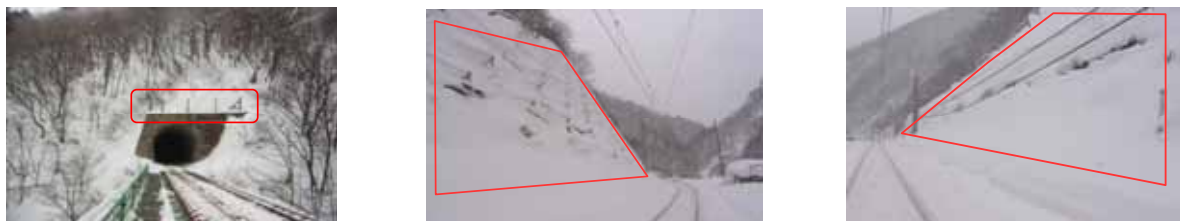
図-4. 『雪底点検マニュアル』に掲載した点検箇所の写真

また、点検箇所の現地の様子がわかるように、図-4 のように現地の写真を点検記録簿に掲載し、注意して見るべき箇所を赤線で囲うことで、雪底点検の精度向上及び点検箇所の見落とし防止を図った。さらに、冬期の列車巡回時に沿線環境を撮影したビデオ映像から点検箇所を抽出し、前頭巡回線区毎に 1 枚の CD-ROM にまとめて収録した。これによって、実際に点検箇所が列車内からどのように見えるかを事前に知ることができるようになった。
