水中における超音波によるモルタル充填度確認法 に関する実験的検討

国土交通省	新潟国道事務所	正会員	池田 明寛
東鉄工業株式会社	新潟大橋工事事務所		菅野 修一
東鉄工業株式会社	新潟大橋工事事務所		矢内 勲
東鉄工業株式会社	土木本部	正会員	北村 敬
株式会社	アガック	正会員	露木 延夫

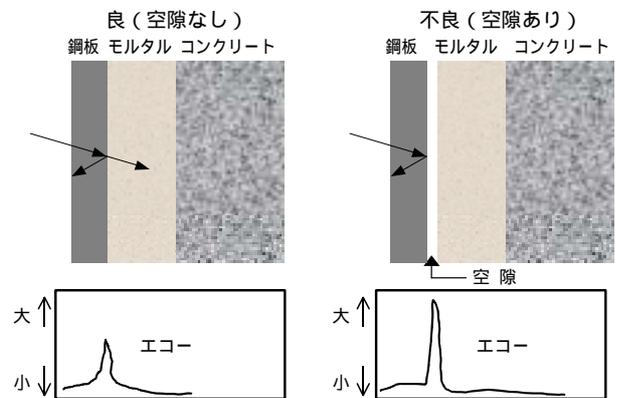
図-2.1 空隙と反射波の相違(概念図)

超音波が物体中を進む状態において、音響インピーダンス(音速×密度)の異なる境界面に入射すると、その一部は透過して、残りは反射する。今回の場合、鋼板裏面に異種材料(空気、水、モルタル材等)が存在するとすれば、境界面で反射波を生じ、「エコー」となって現れる。例えば、図-2.1に示すように鋼板からモルタルへ超音波が入射する場合、両者の音響インピーダンスの差(対象物の密度の差)が境界面からの反射波の大きさとなって現れる。つまり、鋼板とモルタル材では音響インピーダンスの差は小さく、鋼板と空気では大きい。したがって、鋼板とモルタルとの間に空隙がある場合と空隙が無くモルタルが充填されている場合とでは、比較した場合には両者の反射波に違いが生じることになる。この原理に基づいて、鋼板との間の空隙の有無を実験によって確認するものである。

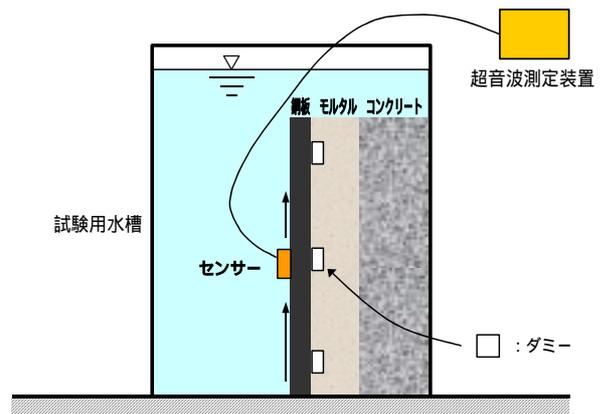
図-2.2 実証試験装置(模式図)

図-2.2 に実証試験装置(水槽)の概要を示す。水槽は幅 1,219 mm 奥行き 2,362 mm、高さ 1,275 mm。工事に模して厚さ 300 mm のコンクリートとこの前面 100 mm に鋼板(t=9 mm)を設置した。鋼板背面には幅 25 mm、厚さ 10 mm、長さ 500 mm の空隙を模した中空のダミーを貼り付けた。試験はこの水槽に水を注入した後、鋼板とコンクリートの間に高流動水中不分散モルタルを充填して、充填完了直後(流動状態：材令 0 日)及び材令 4.5 日後にモルタル充填部とダミー部(空隙)で超音波測定を実施した。

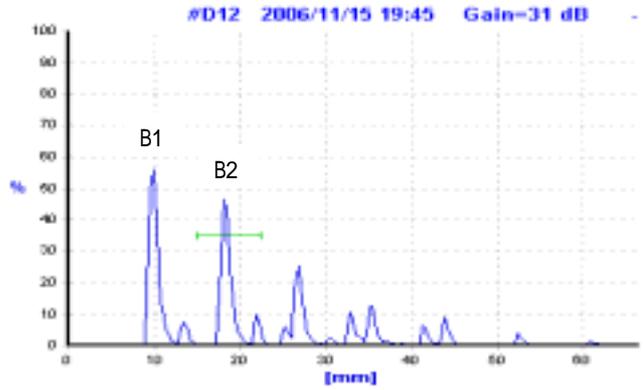
図-3.1 測定された反射波(エコー)

図-3.1 にモルタル充填部で測定された反射波(エコー)を示す。ここで、B1は鋼板表面での反射波、B2はモルタル面からの反射波と考えられる。

そこで、超音波の測定原理からモルタル充填部とダミー部とのB2/B1値の相違を比較することによりモルタルの充填状況(空隙の有無)を評価することにした。

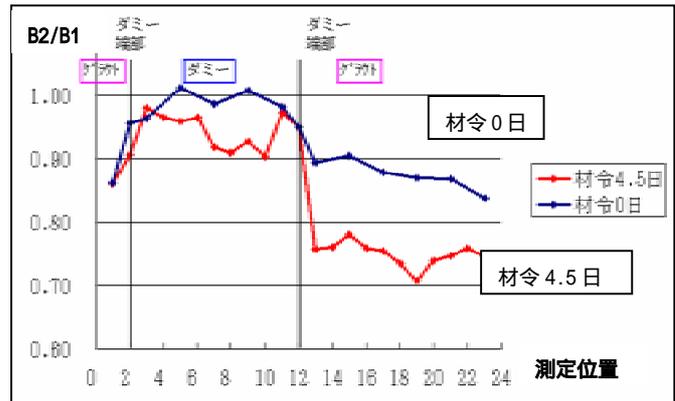
図-3.2 材令の相違による測定結果の比較

図-3.2 に示した材令0日の平均反射率(B2/B1)と材令4.5日での平均反射率(B2/B1)を比較すると、ダミー部とモルタル充填部(グラウト表示)では、モルタル充填部の反射率の方が低いことが明らかである。これは、超音波法の原理を良く表しているといえる。

また、材令でのダミー部とモルタル充填部の平均反射率(B2/B1)を比べると、材令の経過とともにモルタル充填部の反射率の低下が顕著である。つまり、充填モルタルが硬化することでモルタル材の音響インピーダンスと鋼板の音響インピーダンスの差が小さくなったことによる効果を良く検証しているといえる。

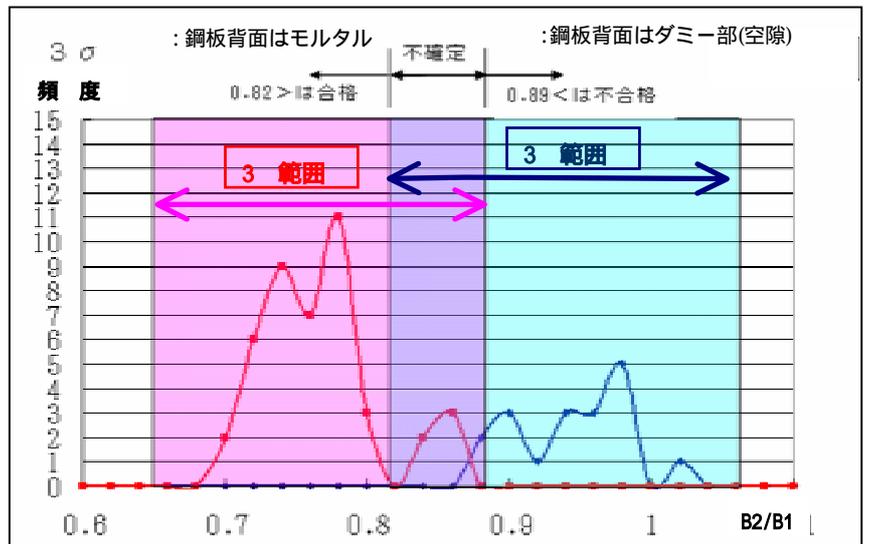
図-4.1 モルタル充填部とダミー部(空隙)の3 範囲

図-4.1 は、材令4.5日のB2/B1値についてモルタル充填部とダミー部(空隙)の3に収まる範囲をグラフ化したものである。

左側範囲は鋼板とモルタルが密着していると評価される反射率を示しており、いわば合格反射率範囲である。一方、右側範囲は鋼板の背面が空隙であると評価される反射率を示しており、不合格反射率範囲である。なお、中央部の不確定範囲は充填モルタルの材令が進むことで左側3に収まると考えられる。
