部分断面修復工法によって補修を行った鉄筋の腐食形態に関する考察

前田建設工業(株) 正会員 ○渡部 正 太平洋マテリアル(株) 正会員 松林 裕二

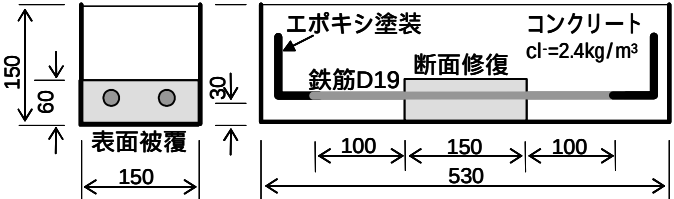
図-1 暴露試験体の形状(単位:mm)

実験に用いた試験体は、図-1 に示す 150×150×530mm の矩形断面であり、内部に鉄筋 D19 をかぶり30mm として2本配置したものである。コンクリートは、普通セメント、砕石、陸砂およびAE減水剤を用い、W/C=65%、材齢28日圧縮強度34.3N/mm<sup>2</sup>、スランプ12cm、塩化物イオン量2.4kg/m<sup>3</sup>とした。断面修復部分は、箱抜きしてコンクリートを打込み、補修は、表-1に示す各メーカーが推奨する10種類の工法に行い、表面被覆は上面を除いた全面に対して行った。

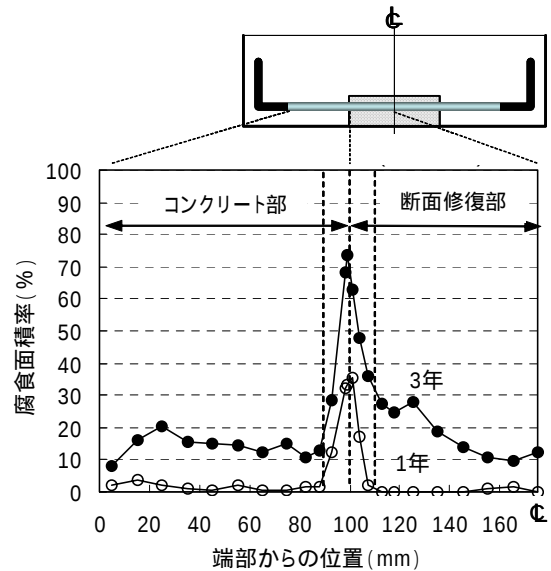
図-2 鉄筋腐食面積率の分布

鉄筋の腐食面積率は、鉄筋の中央350mmの区間で測定した。図-2は、補修工法の仕様No.0で海洋暴露試験体中の2本の鉄筋において、鉄筋の中央から左右対称としてそれぞれの部位の腐食面積率を平均して図示したものである。横軸の0mmは鉄筋折り曲げ側のエポキシ塗装との境界、0～100mmはコンクリート部、100mmは断面修復材とコンクリートとの境界、100～175mmは断面修復部、175mmは鉄筋中央を表している。この図より、断面修復材とコンクリートとの境界部分における腐食が、他の部分より著しく大きいことが分かる。そして、腐食面積率が著しく大きくなる範囲は、境界面からそれぞれ10mm程度であった。このように境界部分が先行して腐食する傾向は他の試験体でも認められており、部分補修を行った場合には境界部の±10mm付近の鉄筋に着目する必要があることを示している。また、この試験体においては、コンクリート部より断面修復部の鉄筋が先行して腐食する傾向があるが、これとは逆に、コンクリート部が先行して腐食するものもあり、一定の傾向は認められなかった[1]。

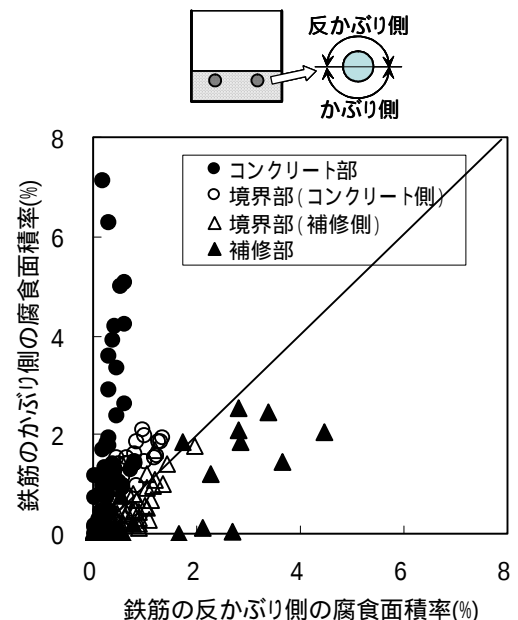
図-3 かぶり側と反かぶり側の鉄筋腐食面積率

全ての試験体における鉄筋のかぶり側と反かぶり側の腐食面積率の関係を図-3 に示す。かぶり側とは、図-3 に示したように、鉄筋表面がかぶり側に面している半周部における部位であり、反かぶり側はその反対方向の半周部の部位のことである。また、境界部の腐食面積率は、境界面からコンクリート側および補修側の各 10mm の範囲に分けて示している。

図-3 より、コンクリート部(記号●)においては、かぶり側の腐食面積率が反かぶり側より大きく、補修部(記号▲)ではその逆に、反かぶり側の方がかぶり側より大きくなる傾向を示している。なお、全ての試験体においては、表面被覆材の損傷や外部からの断面修復材内への塩分移動が認められていないことを EPMA 分析により確認している。

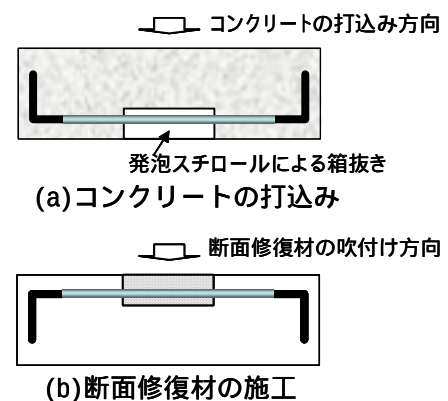
図-4 コンクリート、断面修復材の施工方向

コンクリート部ではかぶり側が、補修部では反かぶり側の鉄筋腐食が進行した原因としては、施工方法による要因が考えられる。すなわち、図-4 に示したように、コンクリートの打ち込みは、かぶり側が下面となるようにしており、その鉄筋下面にブリーディングによる微細な空隙が存在したものと推察される。また、断面補修材の施工は、反かぶり側が下面となるように吹き付けて行った。そのため、補修材からごくわずかの水分が反かぶり側の鉄筋下面へ移動して微細な空隙を形成したためではないかと推測される。
