## 中落合換気所におけるシールドトンネル接続部の施工について(その2)

本工事は、首都高速中央環状新宿線のうち中落合換気所を開削工法にて築造する工事である。換気シャフトとシールドトンネルとの接続工事は、隣接工区施工範囲も含めて、約80mの区間で行った。施工前に行った事前解析によりシールド変位、変形量および支保工軸力を推定し、施工中はこの数値を基準に計測管理を行った。本稿では、切開き部施工における計測結果を含めた施工報告を行う。

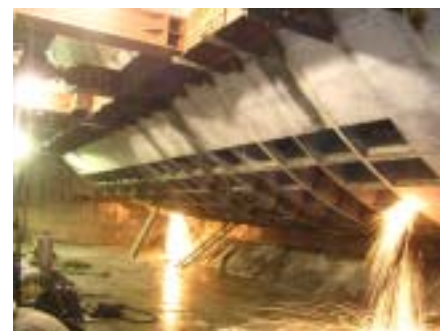
(a) セグメント切断状況

施工状況写真を写真-1に示す。(a)は切開き接続部のセグメントスキンプレートの切断状況を、(b)は切開き部の構築完了状況を示す。

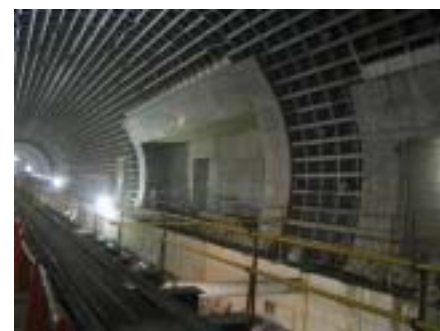
(b) 切開き部構築完了状況
