市公道等の生活道路へのアセットマネジメント導入について

文京区土木部道路課

パシフィックコンサルタンツ (株)

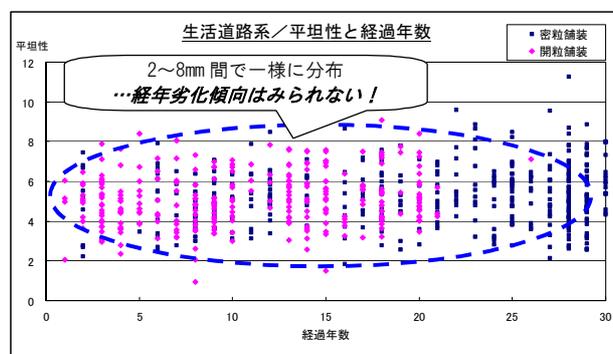
図-1 生活道路における損傷と経過年数との関係

- 損傷は、主に企業者による占用工事の復旧跡（つぎはぎ）に起因しているものと推察されるが、占用工事は実施時期・規模・箇所などが不定である
- つぎはぎには、幹線道路系で見られる経年的な劣化状況はうかがえない（図-1 参照）
- ユーザー意見として苦情に着目すると、「振動の解消」に対するニーズが高い

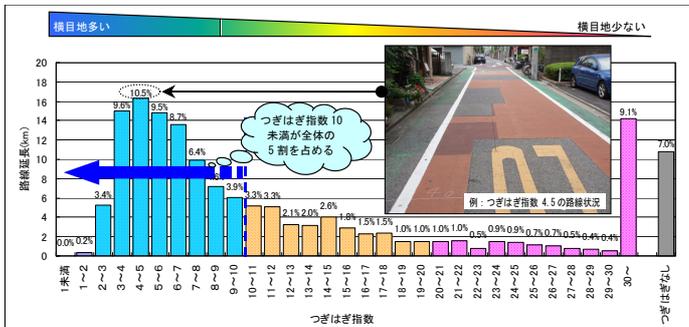
図-2 つぎはぎ指数の分布状況

○横目地のない区間は 7%に過ぎず、生活道路系のほとんどには何らかのつぎはぎが発生している。また、つぎはぎ指数 10 未満の区間が調査対象の半数を占めるなど、横目地の多い路線が多数存在する。(図-2 参照)

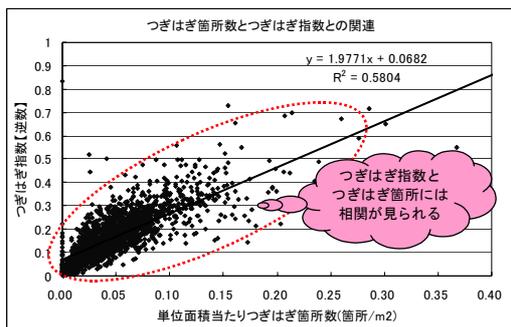
図-3 つぎはぎ指数とつぎはぎ箇所との関連

○つぎはぎ指数とつぎはぎ箇所(占用工事の復旧箇所)には相関が見られ、占用工事は横目地発生のものであることを確認した。(図-3 参照)

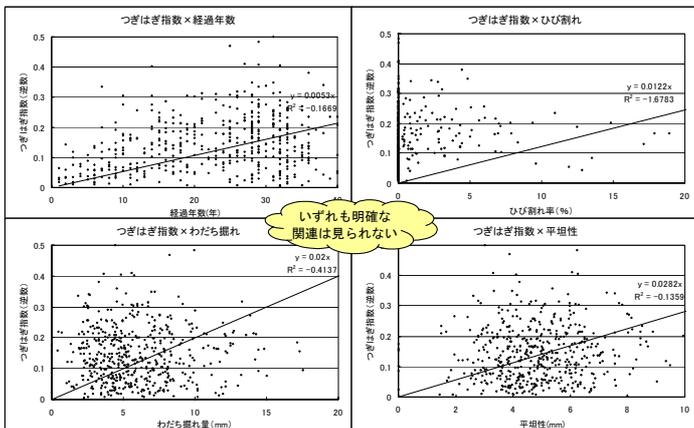
図-4 つぎはぎ指数と経過年数・路面性状との関連

○つぎはぎ指数と経過年数及びその他の路面性状(ひび割れ、わだち掘れ、平坦性)との明確な関連はみられず、年数や一般的な路面性状では横目地状況の把握は困難であることを確認した。(図-4 参照)
