## 暴露環境下の塗装鋼板を対象とした洗浄の実験的研究

(株)ドーコン                      ○正員 次村英毅   正員 菅原登志也  
(株)橋梁メンテナンス 正員 勝俣 盛

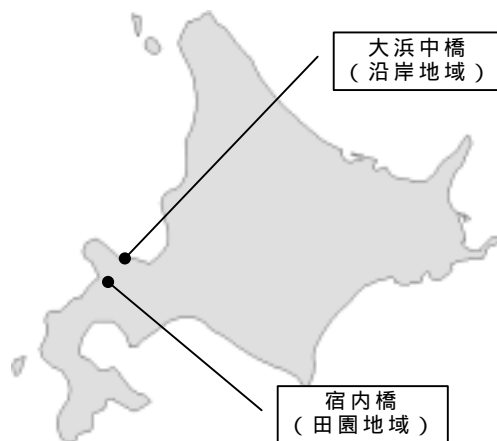
図-1 暴露場所

暴露環境の相違を比較するため、大浜中橋（沿岸地域；海岸から約 200m）と宿内橋（田園地域；海岸から約 3km）に、2002 年 11 月に供試体を設置した（図-1）。供試体は、新設橋梁を定期的、継続的に洗浄することを想定して、図-2 のとおり塗装仕様が異なる 3 種の塗装鋼板（A-1 系、B-1 系、C-3 系を各 6 枚）とした。なお、塗装の紫外線劣化を抑制するため、下流側の外桁の下フランジ内面に治具を介して設置した。これにより、ウェブに付着した海塩粒子などが集積するのを防ぐことができ、供試体に直接付着した物質のみを評価できる。
