高松空港における大規模地震に対する耐震性能の評価について

国土交通省 四国地方整備局 高松港湾・空港整備事務所 ○正会員 高野 誠紀
三野 真治
西岡 正則
三谷 正人

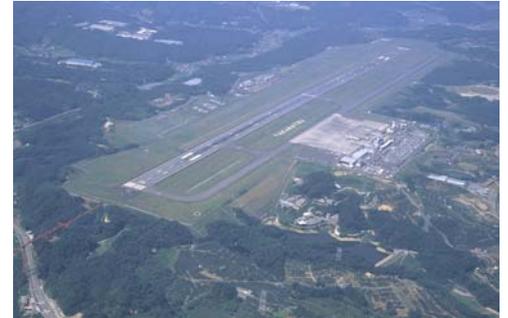
写真-1 高松空港航空写真

高松空港は、山岳地である地形的条件から大規模土工によって造成された全国でも有数の高盛土空港(最大標高差約50m)として、平成元年12月に供用開始された2種空港である。以来、香川県の経済活動や観光振興等を支える重要な高速交通の拠点として、年間約150万人の乗降客が利用している。

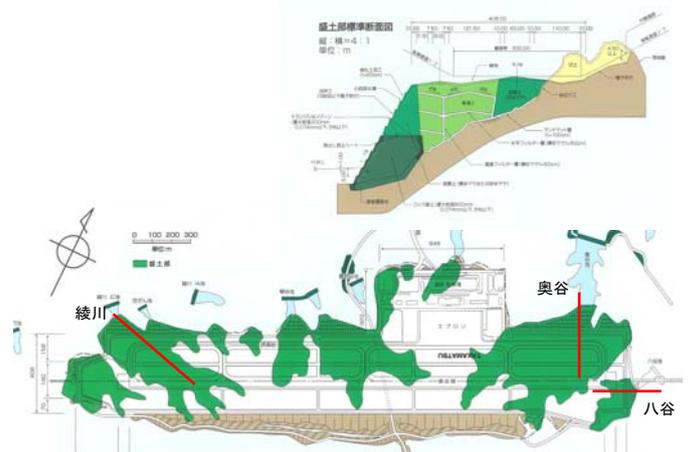
図-1 解析断面位置

耐震性能の評価にあたっては、盛土厚の大きい「奥谷」「綾川」及び「八谷」の3地区の断面について、二次元非線形地震応答解析(F L I P)を行い、解析結果から地震後の残留変形量を算出し評価した。(図-1)

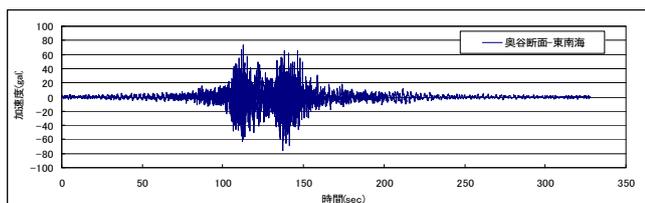
図-2 入力地震動(奥谷地区 断面方向(N18W))

なお、地震動については、「統計的グリーン関数法」を採用し作成したものを検討断面の方向毎に角度補正した合成波を入力地震動とした。奥谷地区の入力地震動の例について図-2に示す。

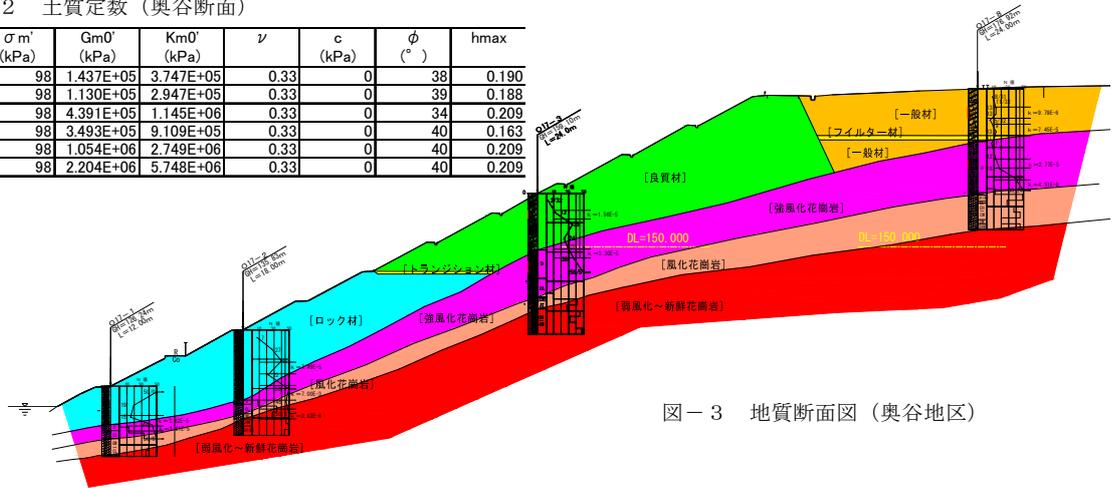
図-3 地質断面図(奥谷地区)

解析に用いる土質定数は、現地土質調査及び室内土質試験の結果に基づき設定、また、地下水位条件は、現地で地下水位観測結果により、奥谷、八谷地区については「盛土体内に水位あり」、綾川地区については「盛土と地山の境界部に水位あり」と設定した。解析に用いた土質定数及び地質断面図について奥谷地区の例を表-2及び図-3に示す。
