輪荷重走行下で鋼床版デッキプレート・Uリブ溶接部付近に発生するひずみの動的挙動

大阪大学大学院 学生会員 ○吉浪 泰祐 大阪大学大学院 正会員 大西 弘志
 大阪大学大学院 学生会員 服部 雅史 大阪大学大学院 正会員 鎌田 敏郎
 国土技術政策総合研究所 正会員 石尾 真理 国土技術政策総合研究所 正会員 玉越 隆史

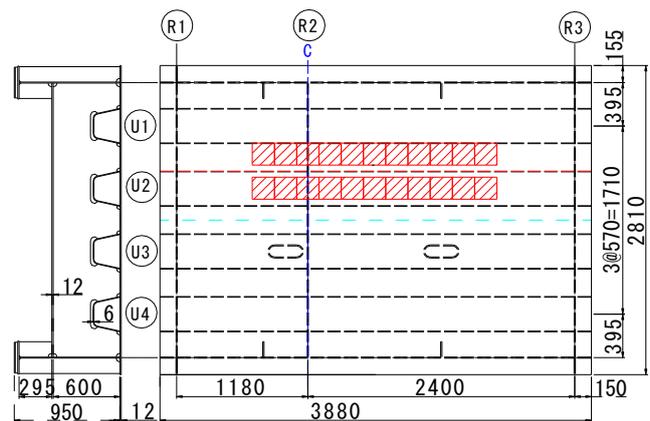
図-1 試験体および走行位置概要

本研究で使用した鋼床版試験体を図-1に示す。この床版は縦リブとしてUリブを4本、横リブを3本有し、床版の中央付近(図中C断面)にUリブと横リブの交差部（以下、リブ交差部と呼ぶ）を有した形状となっている。この試験体のU1・U2リブ側(図中参照)に走行軌道を設置し、載荷荷重を117.6kNとして輪荷重走行試験を行った。

引き続き輪荷重走行試験機による疲労試験を実施した結果、デッキプレート上面において C 断面を起点に横リブ R3 方向に 200mm 以上のデッキプレート貫通き裂が確認された。このき裂の発生要因のひとつとして、測定点 C1, C2 の主ひずみとその方向の傾向が関係している可能性があると考えられる。

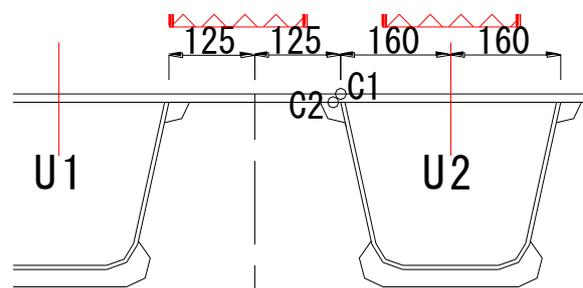
図-2 ゲージ貼付位置(C断面)

ひずみの測定位置は図-2に示す。リブ交差部のUリブ溶接部直上のデッキプレート上面(図中のC1点)とUリブ溶接部止端近傍のデッキプレート下面(溶接止端部より5mm, 図中C2点)に測定位置を設定した。本研究では測定位置に三軸ゲージを貼付した。測定は輪荷重走行時に約10秒間の動的測定(測定周波数1kHz)を行い、ゲージの貼付位置に発生する主ひずみの大きさとその方向を算出した。算出結果は影響線として表し、主ひずみの大きさとその方向の変動の確認を行った。

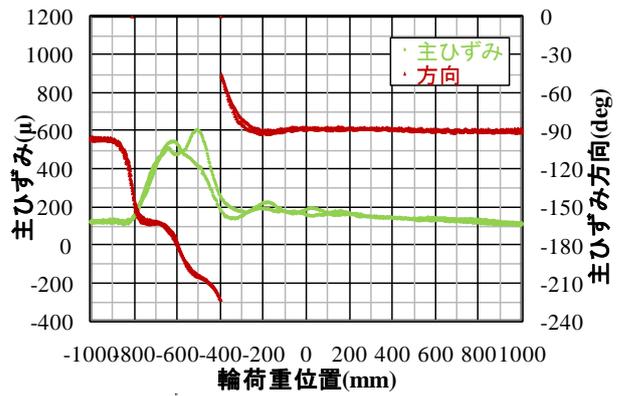
図-3 C1 の主ひずみの大きさとその方向 (上段：影響線 下段：200mm ごとのひずみ方向)

輪荷重走行試験の最初に得られた結果として、図-2中の測定点C1に貼付したゲージにより測定された主ひずみの大きさとその方向を図-3に示す。測定点C2で測定された主ひずみの挙動を図-4に示す。これらの図中において、上段は算出した主ひずみのうち、絶対値の大きい主ひずみの大きさとその方向に影響

線として表したものである。下段は輪荷重の移動に伴う測定位置の主ひずみの方向の変化を矢印で表したものである。この矢印は主ひずみの向きが橋軸直角方向になったときに鉛直方向となる様に設定している。輪荷重位置の座標は図-5に示すとおりである。

測定点 C1 では輪荷重が-600mm の位置にある時、主ひずみの方向は橋軸直角方向を示し、その前後で方向が大きく変化している。また、主ひずみの大きさは、測定点直上に輪荷重がある場合には最大値を示さず、その前後により大きな値を示す傾向がある。主ひずみの方向は主ひずみの値が最大となる輪荷重位置から急激に変化している。測定点 C2 では輪荷重の移動に伴う主ひずみ方向の変動は大きくない。ただし、測定点 C2 においても主ひずみの大きさの変動は C1 と同様の傾向を示した。

- ・リブ交差部の溶接部近傍のデッキプレート表面に発生する主ひずみの大きさとその方向の動的挙動が確認できた。
- ・主ひずみの大きさはリブ交差部の直上に輪荷重がある時ではなく、その前後の位置に荷重がある時に最大値をとる傾向が確認された。
