## 城北ワンド群の環境改善とフナの産卵

大阪工大 学生員 岩崎 洋      大阪工大 学生員 野地 貴弘  
 大阪工大 正 員 綾 史郎      大桐中学                  河合 典彦

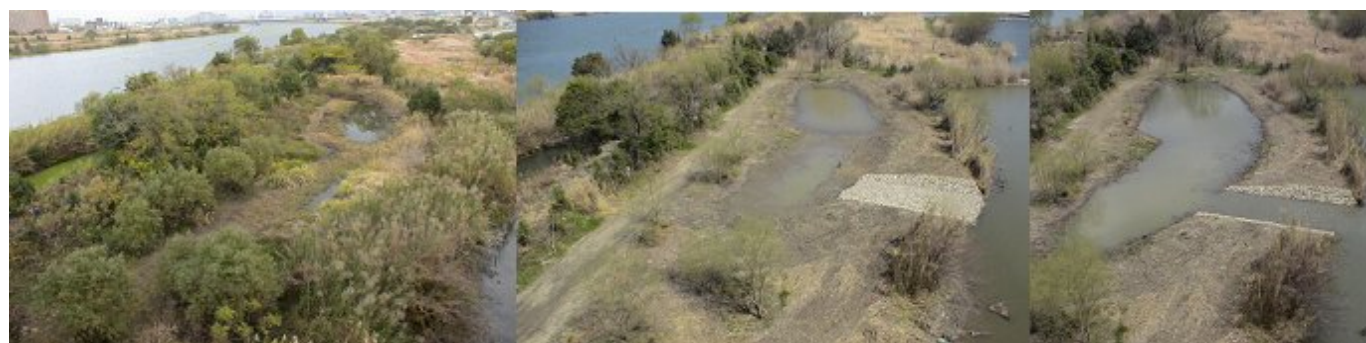
(a) 人工攪乱前(2007.12)

(b) 人工攪乱後(2008.3)

(c) 水位上昇後(2008.3)

図2 34号北新設ワンドの変遷。

この新設ワンドは2003年春季の時点でコイやフナ類の大規模な産卵場として機能していた<sup>2)</sup>。しかし、時間の経過と共にチクゴスズメノヒエなどの湿地植生が繁茂し、開放水域が減少した。適度な量の植生は魚類の産卵基質となったり、仔稚魚の隠れ家となり、捕食圧の低減などに寄与していた。しかし、水面を覆うほどに植生が繁茂した場合には日光を遮り水中の貧酸素化を招くばかりでなく、枯死植生が沈降、堆積し、腐食・分解による水質・底質の悪化や嫌気化を招いた。その結果、魚貝類の生息もほとんど見られなくなる一方、マコモ、ヨシ、タコノアシ、ウキヤガラ、セリなどの湿地性の植生は繁茂し続ける状況となった(図2(a))<sup>1)</sup>。

2008年3月、淀川河川事務所は悪化した34号北, 35号北新設ワンドから堆積した植生の枯死体や表土を除去することにより底質を更新するとともに、周辺の侵入した植生や樹木を機械的に除去した。さらに、ワンドと新設ワンドを連結する水路部の捨石がシルトの堆積で目詰まりを起こしたため、新たに石積みし、更新した。これらの改善工事は正常な河川水域であれば、出水時の洪水攪乱によって引き起こされる環境の更新を人工的な機械力(重機)によって行なったものである。3月10日頃より新設ワンドの水を排水し、枯死植生を含む表土、底質を剥がし、25日まで約2週間干し上げた(図2(b))。

2008年3月21日、リセットされた34号北、35号北ワンドに人工産卵藻キンラン 1.5m@6本からなる人工産卵床を各2基ずつ係留設置し、34-37号ワンドにも設置した(図1)。以後、1日1回産卵藻への卵着を観察し、フナ類(ギンブナ、ゲンゴロウブナ)の産卵場としての一時的水域の機能回復の検証を行なった。産卵契機となる水位上昇は淀川河川事務所により行なわれ、34-37号ワンド水のポンプによる排水により一旦水位を低下した後、その運転停止と自然増水による水位上昇により行なった(図2(c))。

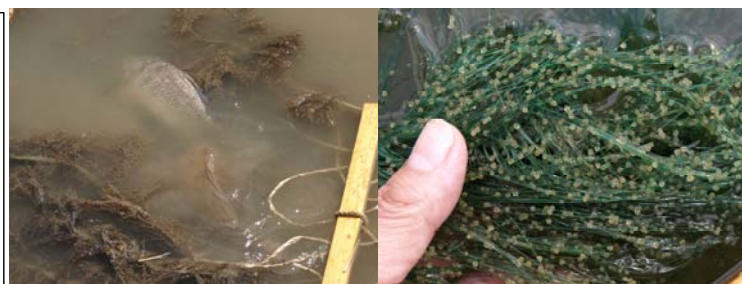
(a) 人工産卵床で産卵行動中のフナ

(b) 人工産卵藻に産みつけられた卵

図4 35号北ワンドのフナ類の産卵.

進入が観測され、34号ワンド803、35号ワンド808産卵床を除いて、卵着が観測された。29日には図4(a)に見られるように35号北ワンドの産卵床で盛んな産卵行動が観察され、図4(b)に示されるような無数の卵着が観察された。水位図からは3月28日未明に0P+2.99m程度の水位上昇が観測され、35号北ワンドが新たに接続され、また、34号北ワンドは2度目の接続となった。これにより35号北ワンドへの抱卵フナ成魚の進入があり、29日昼の大産卵になったものと推察された。また、29日には全ての産卵床でかなりの卵着が確認されたが、34号北、35号北における卵着が最も多かった。降雨は3月24日(13.5mm)、30日(14.0mm)、31日(8.0mm)であった。
