河川堤防におけるパイピング破壊に関する模型実験

(独) 土木研究所 正会員 ○齋藤 由紀子 同 正会員 谷中 仁志
 (独) 土木研究所 正会員 小橋 秀俊
 前(独) 土木研究所 正会員 古本 一司

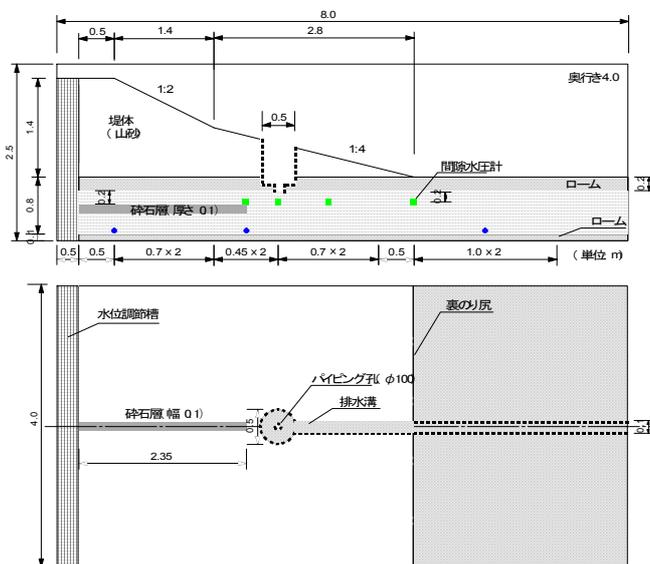
図1 堤防模型の断面図および平面図

堤防模型の断面図および平面図を図1に示す。堤体は、山砂を用いて天端幅0.5m、高さ1.4m、堤内地側の半断面のみモデル化、という条件で作製した。基礎地盤は、層厚0.8mの川砂の上に層厚0.2mのローム層を敷設し、粘性土による被覆条件を再現した。基礎地盤内には、図1に示すように、幅10cm、層厚10cmの碎石層(粒径範囲30~40mm)を設置し、水みちを再現した。山砂と川砂の土質特性を表1に示す。のり面の一部には図1に示すような弱点部を設け、中央部には直径10cmのパイピング孔を作製した。また、のり尻側に向かって排水溝を設置し、弱点部に水が溜まらない構造とした。堤防縦断方向の長さは4.0mで、土槽との境界面はルーフィングにより止水対策を行った。のり面には植生を想定して短繊維混合土(層厚 $t=5\text{cm}$)を敷設した。模型全体の水頭を把握するため、基礎地盤の下部にはマンメータを設置した。また、パイピングに伴う基礎地盤内部の水圧の変化を捉えるために、ローム層の下面に間隙水圧計を設置した。堤体と基礎地盤の締固め度はともに90%程度であり、透水係数は、堤体部分が $4.8 \times 10^{-4}\text{cm/s}$ 、基礎地盤が $3.4 \times 10^{-2}\text{cm/s}$ である。

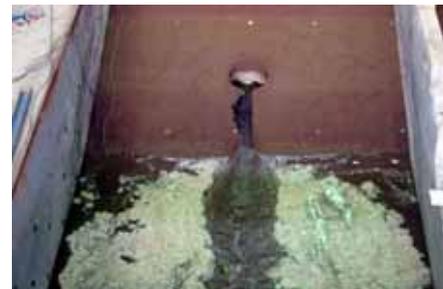
写真1 パイピングの状況

給水槽の水位を上昇させ始めてから25分後に弱点部中央のパイピング孔から徐々に漏水が始まった。28分後に弱点部の上流側下端付近およびパイピング孔にかけて噴砂が発生し、35分後に噴砂と水の流出が顕著となった(写真1参照)。その後、噴砂規模はさらに拡大し、堤体への変状が確認された時点で実験を終了した。

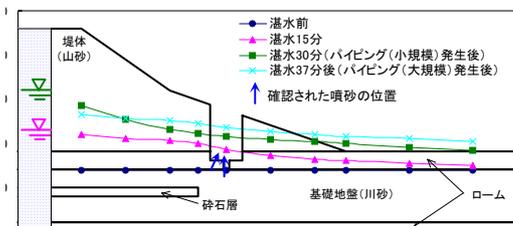
図2 マノメータによる水頭分布

湛水時の模型内の水頭分布ならびに、間隙水圧の経時変化をそれぞれ図2と図3に示す。給水槽の水位上昇と同程度の速度で水頭が上昇していることから、水みちにより浸透が助長されていることが確認された。間隙水圧は時間の経過とともに大きくなり、噴砂発生後に低下する傾向が見られた。碎石層端の直上部での間隙水圧が急激にパイピング孔直下とほぼ同程度まで低下していることから、その周辺では吸い出し等により新たに水みちが形成されていることが想定された。また、図3に示す値を用いて、パイピング孔付近での噴砂発生時(実験開始28分後)の局所動水勾配を計算すると $i_v=1.45, i_h=0.47$ (パイピング孔直下とその上流側の間隙水圧計の値を用いて算定)となった。河川堤防におけるパイピング破壊の安定性照査基準は0.5以下であり、今回の結果からは鉛直方向の局所動水勾配の基準がやや安全側の評価となっている可能性が考えられる。ただし、弱点部上流側から下流側に向かって漏水や噴砂等が確認されており、水平方向からの浸透による影響を受けた可能性も考えられる。

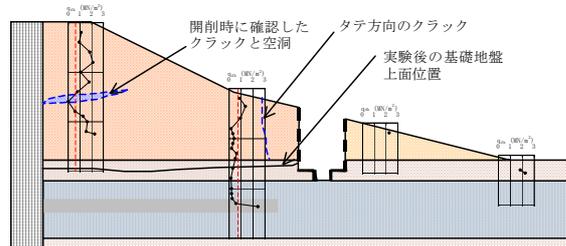
図4 実験終了後の堤体の状況

いっぽう、実験終了後の模型の状況を図4に示すように、パイピング孔より上流側では広範囲にわたって基礎地盤上面が沈下している(4~11cm程度)。また、その上方では、のり面直下で大きなゆるみ領域(貫入抵抗が 0.8 MN/m^2 以下だと概ね地盤が弱い)が発生していることが確認された。噴砂により基礎地盤が吸い出しを受け、それによる基礎地盤の沈下がその主な原因と考えられる。以上から、パイピング箇所より上流側では、パイピングに伴う水みちに沿った土質材料の吸い出しの進行により、降雨浸透等による堤体でのサクシヨンの低下などともあいまって、堤体のゆるみ、さらには陥没が発生するものと推察される。
