## 阿武隈川支川荒川沿川に分布する歴史的霞堤について

○日本大学理工学部 社会交通工学科 正会員 横山 公一  
 (株) プランニングネットワーク 正会員 伊藤 登  
 国土交通省東北地方整備局福島河川国道事務所 非会員 水越 崇  
 国土交通省東北地方整備局福島河川国道事務所 非会員 畑井 言介

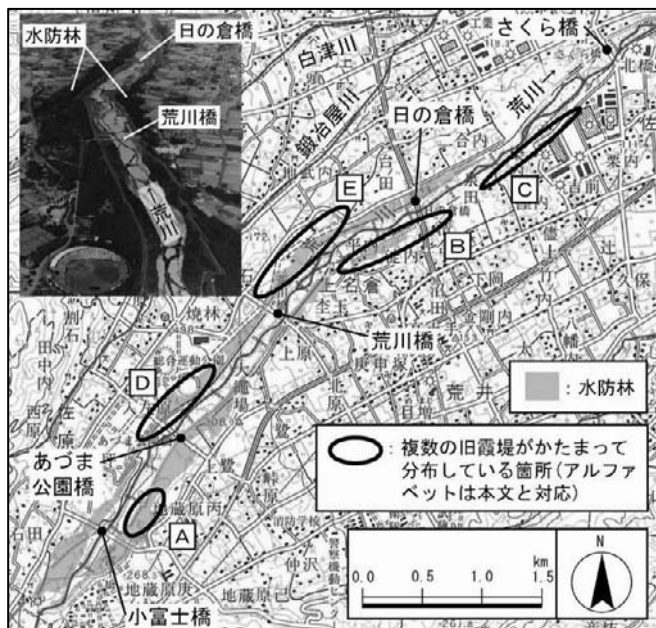
大正期に築造されたと考えられるものが、主に水防林内(近年整備された霞堤の堤内地側)に点在している。具体的には、これまでに実施した調査結果から左岸に31基、右岸に37基の旧霞堤が確認されており、右岸にある1基を除いては全て、さくら橋(下流から約6.1km地点)の上流に立地している。また、これら旧霞堤の分布状況をみると、右岸側では「A 水林自然林内」「B 日の倉橋右岸周辺」「C 日の倉橋右岸下流」、左岸側では、「D あづま公園橋左岸下流」「E 荒川橋左岸下流」に複数の旧霞堤がかたまって分布している(下図参照)。荒川流域では、大正11年(1922)までに水防林の多くが水害防備保安林に指定されたが、この早期における保安林指定と後年の直轄河川事業が連続堤防を施工せずに、新堤防を霞堤としたことが、今日において水防林と共に多数の旧霞堤が残される要因となっている。また上記A、D、Eは一般市民が集う公園等の敷地内及びその隣接地にあたるため、アクセスに優れ、現在でも多くの市民に親しまれている。

■旧霞堤の分布エリア
