# 光ファイバ浸水検知センサによる空港アスファルト舗装内部残留水のモニタリングの試み

横浜国立大学 正会員 ○早野 公敏  
 (独) 港湾空港技術研究所 正会員 前川 亮太  
 東亜道路工業(株) フェロー 阿部 長門  
 NTTインフラネット(株) 正会員 平山 和幸  
 国土交通省関東地方整備局 野口孝俊

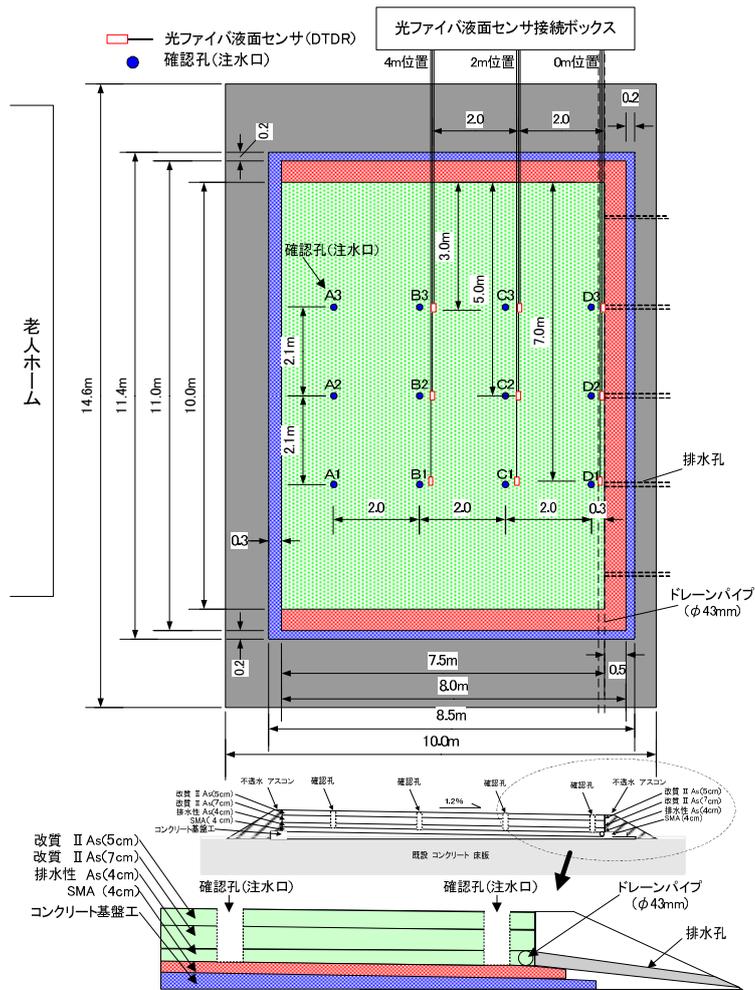
図-1 製作した試験舗装

図-1の試験舗装を製作した。まず、早強コンクリート(平均厚8.5cm)を打設し、実際の滑走路の縦横断勾配(縦断勾配0%, 横断勾配1.2%)になるように整形し、7日間の養生を行った。その後、コンクリート基盤から順に砕石マスチック(SMA)4cm, 排水性アスファルト混合物4cm, 密粒度アスファルト混合物2層(1層目7cm, 2層目5cm)を施工し、空港アスファルト舗装を製作した。試験舗装には、光ファイバ浸水検知センサ(OTDRセンサ)を内部に埋設した(図-2)。埋設箇所は、図-1に示す9箇所とし、排水性アスファルト混合物層の中に、縦断方向3, 5, 7m, 横断方向0, 2, 4mの位置に埋設した。

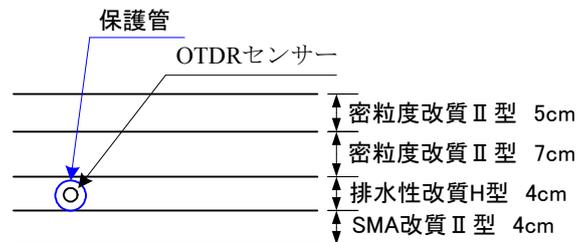
図-2 光ファイバ浸水検知センサ(OTDRセンサ)の埋設

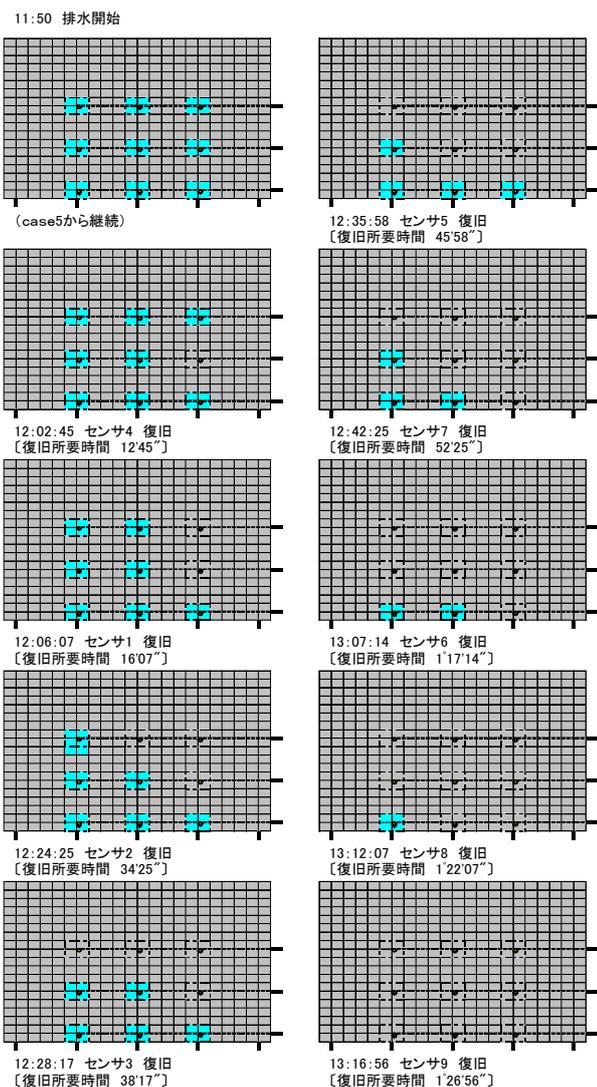
図-3 排水時(Case6)のセンサ検知状況

Case1~6 までの光ファイバ浸水検知センサの応答の経時変化をまとめたものを表-1 に示す. また排水時(Case6)の各光ファイバ浸水検知センサの応答について平面的に表したものを図-3 に示す.

表-1 から注水の進行に伴う舗装内部の残留水位上昇に対応し, 設置したセンサも予想される順番に「浸水検知」がなされていることが分かる. また図-3 に示すように排水時においてもほぼ同一な順序でセンサの「復旧 (滞留水なし)」を示しており, 良好にモニタリングが行えた. 図-4 には Case5 の状態について, 1 回目と 2 回目のモニタリングで得られた 9 つすべてのセンサの検知状態を示した. また同図には初期値として残留水がない Case1 の波形も合わせて示した. 同図に示すように 2 回目に測定された波形は 1 回目の波形とほぼ同様で, センサ応答の再現性が確認された.

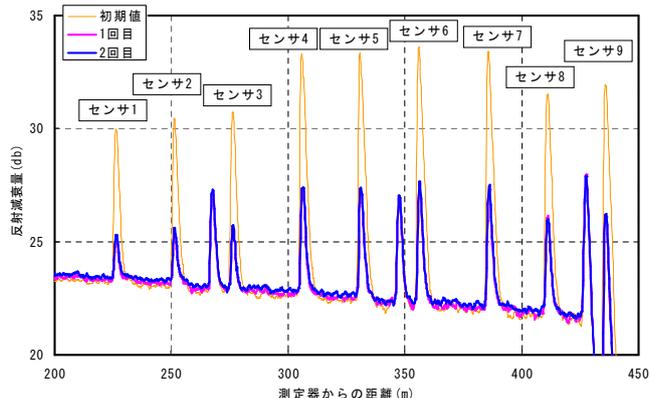
図-4 1,2回目計測における全センサの波形(Case5)
