実物大の空港施設を用いた液状化実験における光ファイバセンサを用いた舗装ひずみ計測

平成 19 年 10 月 27 日, 北海道小樽市の石狩湾新港西地区において, 社会基盤施設が地盤の液状化発生時に受ける影響の把握と, 被害を無くすあるいは軽微な被害にとどめるための対策の検討, および合理的且つ経済的な液状化対策の設計の検討を目的とした, 実物大の空港施設を用いた人口液状化実験が実施された. 本報文は, 上記実験における, BOTDR 方式光ファイバセンサを用いたアスファルト舗装ひずみ計測の概要と結果について報告するものである.

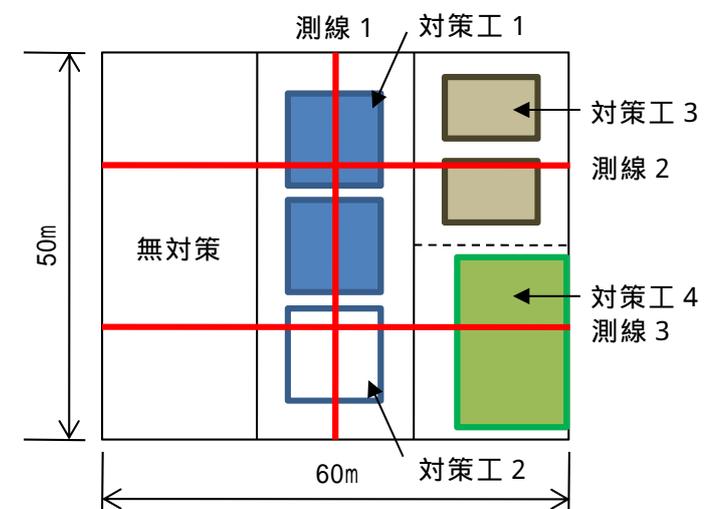
実験フィールドを図 1 に示す. BOTDR 方式は従来の電気計測では実現できない分布型ひずみ計測ができる特長を有している. この特徴を活かし, 工法の異なる液状化対策工(地盤改良工および無対策地盤を含む)を施した地盤上に設置された, アスファルト舗装(縦 50m×横 60m)内に光ファイバセンサを, 縦断 1 測線、横断 2 測線埋設し, 地盤の液状化発生前後において発生するアスファルト舗装のひずみ分布を計測した.

図 1 実験フィールド概略

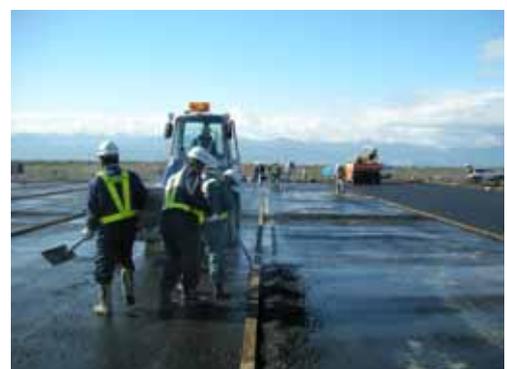
接着したセンサプレートをアスファルト舗装の基層上部に設置し, その後に表層アスファルトを打設することで, センサプレートが表層アスファルトと一体となるように埋設している. センサプレートの設置の際には, 保護部材としてゴム製の板を設置し, その上にセンサプレートを配置することで, 碎石などにより光ファイバケーブルが断線することを防いでいる. さらに, 表層アスファルト打設時には, 図 3 に示すように, センサプレート上に合材を人力で先行して撒き出しすることにより, センサプレート上をフィニッシャーなどの重機が通過する際に, センサに障害が発生しないようにしている

図 3 合材撒き出し作業

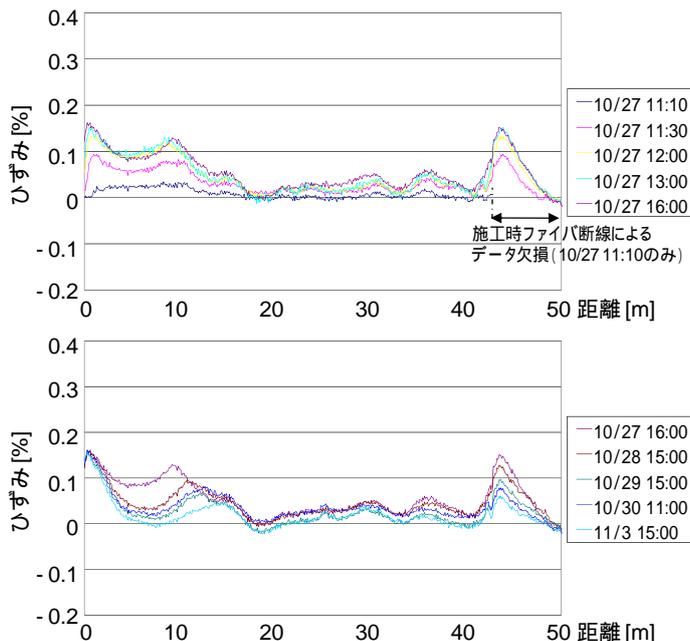
測線1については、人力での合材の撒き出しが不十分な箇所があり、フィニッシャー通過の際に光ファイバセンサの1ヶ所に断線が生じたため、計測を光ファイバの両端から2回に分けて実施した。発破中は計測室への立ち入りができなかったことにより、発破直後のデータが部分的に欠損している。

図4 測線1のひずみ変化

ひずみ計測値の変化を図4～6に示す。いずれの測線においても計測値は、発破直後から増大し、発破当日において最大値を示している。その後、時間の経過とともに低下している。このことから、アスファルト舗装の変状は、地盤の液状化発生後の数時間のうちに最大変化を迎え、その後、時間の経過とともに収まっていったものと考えられる。

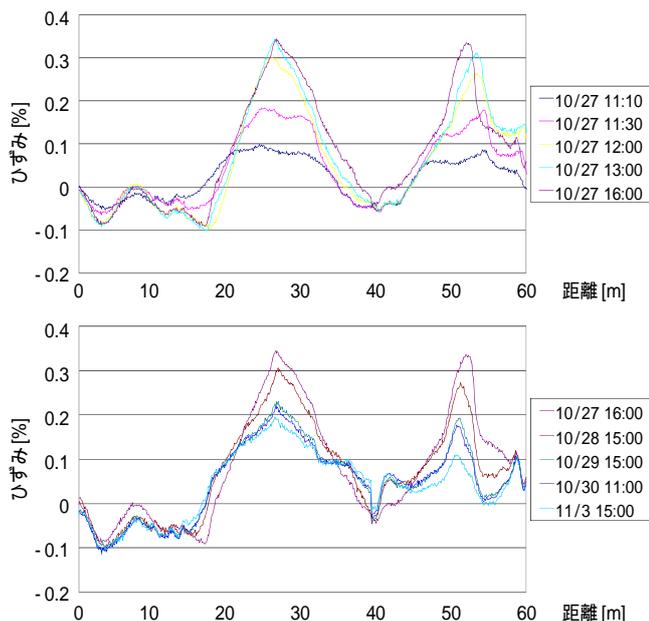
図5 測線2のひずみ変化

また、測線2および3ともほぼ同様に、液状化対策工区では引張ひずみが発生しており、無対策工区では圧縮ひずみが発生している。さらに、横断方向と比較して、縦断方向の計測値が小さい。このことから、相対的な変化が、横断方向と比較して縦断方向は小さいと考えられる。

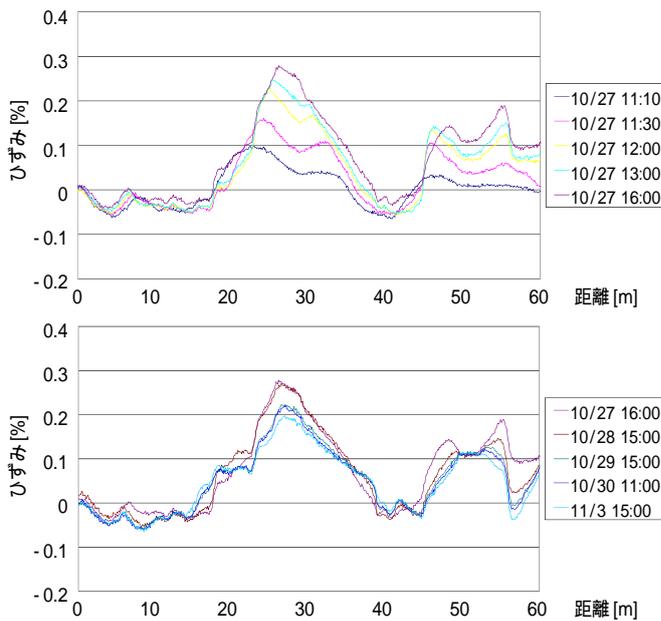
図6 測線3のひずみ変化
