鉄筋腐食を有する RC 梁部材の曲げ性能に関する実験

1. はじめに

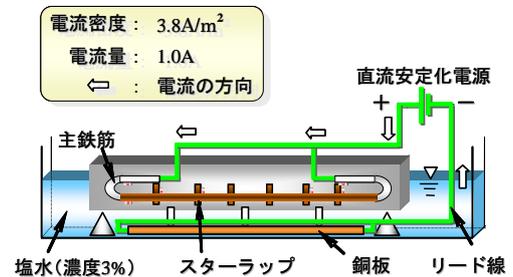
図1 電食試験概略図

電食試験の概略を図1に示す。濃度 3.0% の塩水中に供試体を浸漬し、陽極側を主鉄筋、陰極側を銅板として電気回路を設け、電流密度 $3.8\text{A}/\text{m}^2$ 、 1.0A の一定電流をコンクリート内部の鋼材に通電することによって鋼材を強制的に腐食させた。なお、主鉄筋の両端の白いフック部分は絶縁テープを巻き絶縁した。

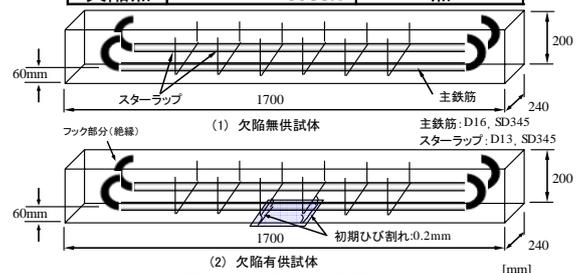
図2 供試体概要

供試体概要を図2に示す。供試体の寸法は $1700 \times 240 \times 60\text{mm}$ で被り厚さ 60mm の位置に D16, SD345 の主鉄筋を2本、 250mm 間隔で D13, SD345 のスターラップを6本埋設した。また、欠陥有供試体においては下面から供試体中央の配筋筋まで厚さ 0.2mm のステンレス板を2箇所設け、ひび割れを模擬した。

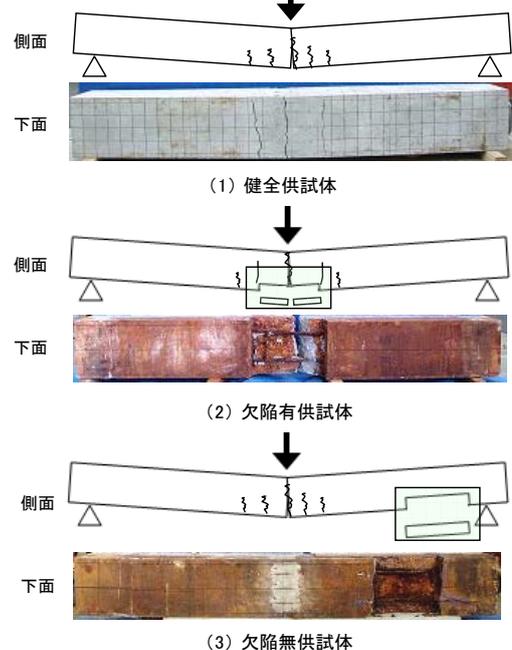
図3 載荷によるひび割れ性状および外観

図3に曲げ載荷実験の概要および載荷によるひび割れ性状の様子を示す。曲げ載荷実験はスパン1500mm、せん断スパン750mmの3点載荷とした。

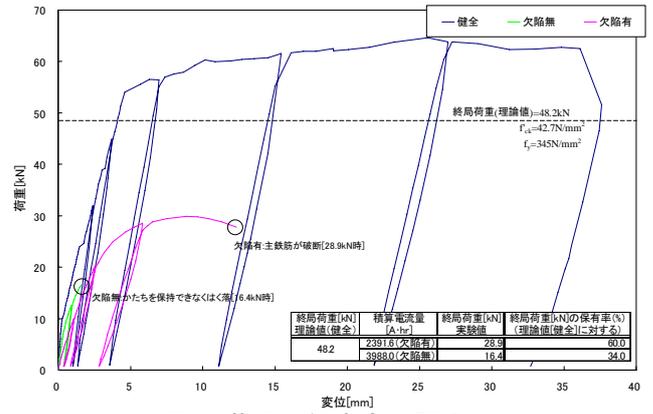
図4 荷重-鉛直変位関係

繰返し載荷の荷重-供試体中央の鉛直変位関係を図4に示す。欠陥有は健全の終局荷重理論値と比較すると60.0%の保有率を有していることが分かる。それに対し欠陥無は34.0%の保有率を有してはいたものの、降伏点に至る前に荷重16.4kN時に、載荷に対してかたさを保持できなくなり供試体下面右支点付近のかぶりコンクリートの一部がはく落した。

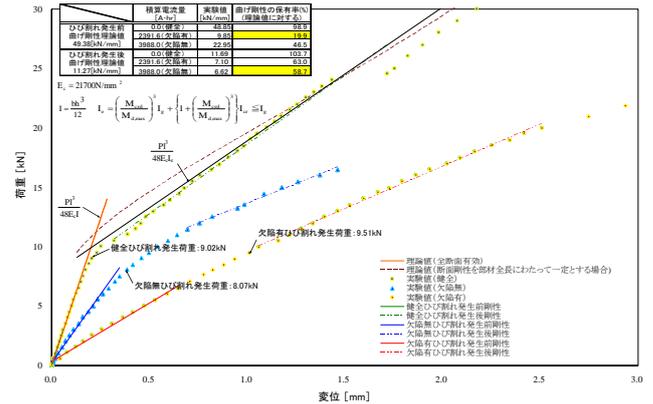
図5 鉄筋が降伏する前の剛性

図5に鉄筋が降伏する前の剛性を示す。健全においてひび割れ発生前、ひび割れ発生後ともに概ね理論値と実験値が一致した。ひび割れ発生前、理論値に対する欠陥有の曲げ剛性の保有率は19.9%、欠陥無の曲げ剛性の保有率は46.5%となった。欠陥有の方が欠陥無と比べて曲げ剛性の保有率が低下した原因として考えられることは初期ひび割れが影響したと考えられる。しかしながら、ひび割れ発生後、欠陥有の曲げ剛性の保有率は63.0%に対して欠陥無の曲げ剛性の保有率は58.7%となり、ひび割れ発生後の曲げ剛性の保有率は欠陥有よりも欠陥無の方が若干低い傾向がみられた。

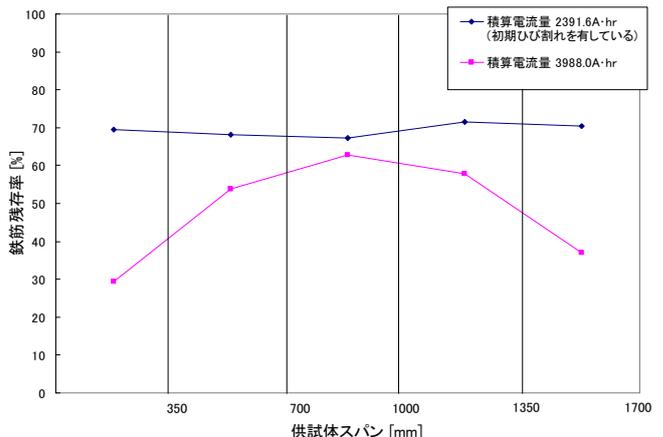
図6 鉄筋残存率の比較

図6に供試体スパンにおける欠陥無、欠陥有の鉄筋残存率を示す。ひび割れ発生後、欠陥有よりも欠陥無の方が曲げ剛性の保有率が低下した原因として考えられることは図6から分かるように積算電流量の小さい欠陥有に比べて積算電流量の大きい欠陥無の方が、写真1からも分かるように供試体の両側面から多量の腐食痕が析出され鉄筋全体としての鉄筋残存率が低くなり鉄筋の断面が欠陥有に比べ全体的に欠損したためと考えられる。その上、曲げ載荷実験後の写真2から分かるように鉄筋の腐食が著しい欠陥無供試体両端において主鉄筋に沿って黒ずんでおり、コンクリート内部においてははく離していた可能性も考えられ、鉄筋とコンクリートとの付着力の低下も大きくそれに起因しているものと考えられる。
