樹脂含浸シートを用いた開水路表面被覆工法の開発

岡三リビング(株) 正会員 工藤章光
 岡三リビング(株) 正会員 小浪岳治
 岡三リビング(株) 正会員 三澤清志
 島根大学 正会員 長束勇

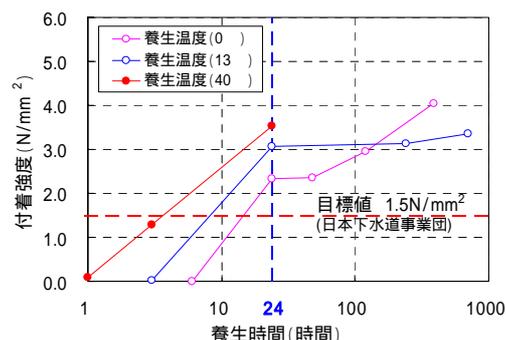
図-2 付着力試験結果

硬化養生時の温度を0, 13, 40 の3条件とし、所

定の時間恒温槽内にて養生した後、建研式接着力試験器を用いて付着力を測定した結果を図-2に示す。養生温度が0の場合でも、24時間養生で所定の強度に達しており、養生温度が高いほど強度発現は早い。

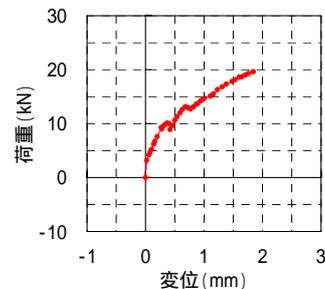
図-3 ゼロスパン伸び

「表面被覆材のひび割れ追従性試験方法(案)」(JSCE-K 532-2007, 土木学会)に準じて測定したゼロスパン伸び量は、1.84mm(図-3)であった。次に外気温の日変動にともなって伸縮を繰り返す状態を想定し、初期変位0.2mm、ストローク±0.1mmで繰返し伸縮試験を行った。伸縮繰返し試験では50年相当の日変動回数(365日×50年=18,250回)に対して破断等の変形は見られなかった。

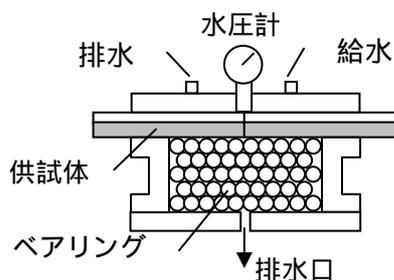
図-4 水密性試験装置

図-4に示すような圧力釜を用い、0.1 MPaの水圧を28日間作用させて水密性を評価した。試験は、被覆材および被覆材目地部について表と裏の両面(内水圧, 外水圧)について行った。作用水圧は所定期間確保され、漏水も確認されなかった。

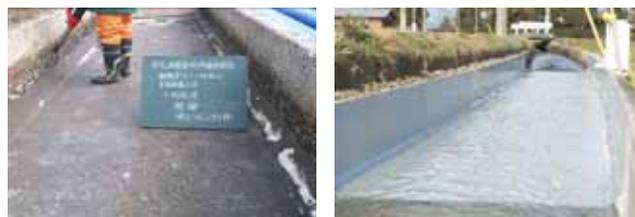
写真-2 水路被覆状況

開発した被覆材料および施工システムの確認を目的とし、鳥根県斐伊川沿岸地区において現場実証試験を行った。対象とした水路は、幅1.6m、深さ0.7mの断面で延長15mの区間とした。被覆前と被覆後の水路の様子を写真-2に示す。

(a) 被覆前 (b) 被覆後

現場で適用した事例では、1年以上経過しているが割れや膨れ、剥がれ、摩耗の影響などの有害な変状は見られない。今後も水路躯体と被覆材の機能監視を継続して水路の挙動を明らかにし、被覆材に対しても定量的な評価ができるよう考察を重ねる必要がある。

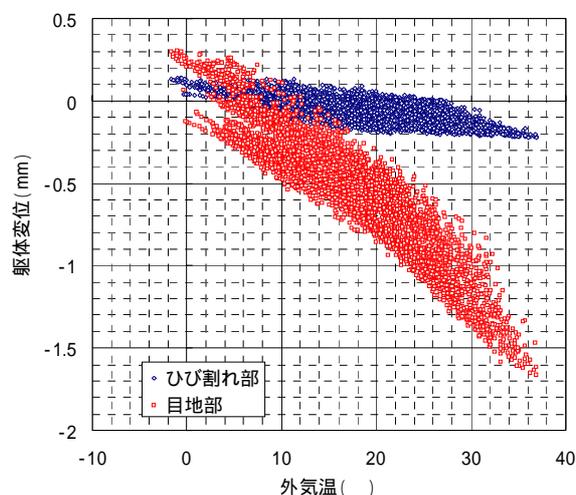
図-5 水路躯体の挙動観測結果

施工後の水路の挙動を1時間毎に計測した結果のうち、水路躯体のひび割れ部と目地部の変位および外気温との相関について図-5に示す。外気温の年変動が35程度であり、それに対して水路目地部の変位は2.0mm程度、ひび割れ部の変位は0.3mmと小さい。
