## 避難坑を拡幅する長峰トンネル4車線化工事の特徴

西日本高速道路(株)関西支社和歌山工事事務所  
大豊建設(株)大阪支店  
大豊建設(株)大阪支店

## 1. はじめに

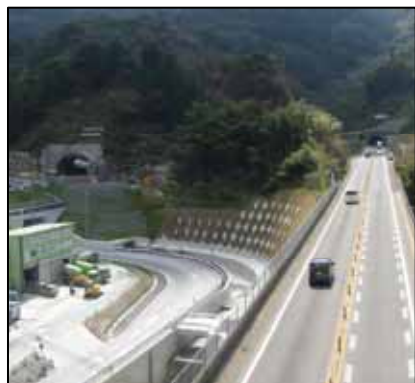
写真-1 北坑口(左側が 期線, 右側が 期線)

の3区間に分けられる。また、救急車両が通行できる断面を確保するために、第2、4、6避難連絡坑を拡幅掘削する。このように、期線(供用中)の既設避難坑、避難連絡坑を抱えながらの施工であるため、新設トンネル工事にはない特徴と留意事項を有する(写真-1・2・3・4、図-2)。

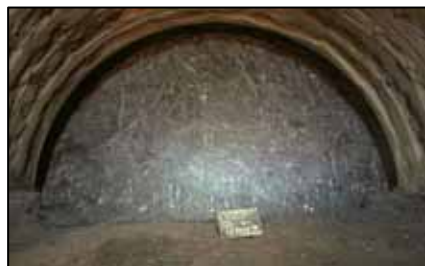
写真-2 避難坑近接区間(全断面掘削)

- (1) 近接区間(全断面掘削)：離隔が0.5D～3.0D、既設避難坑坑口から第1連絡坑までの約330m
- (2) すりつけ区間：離隔が0.5D以下、第1連絡坑から奥に約180m
- (3) 拡幅区間：期線坑口から約760m以奥、(L=538m)。

既設避難坑の近接区間は、期線と既設避難坑との離隔が  $0.5 \sim 3.0D$  ( $D$ ：新設トンネルと既設トンネルの平均径) で、期線施工による既設避難坑への影響が考えられた。そこで、第1連絡坑から北方向へのお客様の避難経路確保のため、下記の対策、計測管理を実施しながら工事を進め、無事通過できた。

- (1) 制御発破 (1 段当たりの薬量を抑える多段発破)
- (2) 静的挙動監視 (目視観察・ひび割れ調査・覆工ひずみ計測)
- (3) 動的影響計測 (3 軸加速度センサ - による発破振動計測)

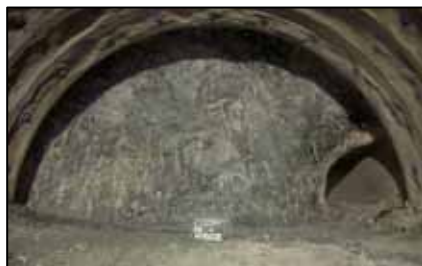
写真-3 避難坑すり付け区間

既設避難坑のすりつけ区間は離隔が  $0.5D$  以下の区間で、発破により覆工コンクリートが破損し、周辺地山が緩むのを防ぐために、既設避難坑の内空断面をエア・ミルク ( $q_u=1\text{N}/\text{mm}^2$ ) により埋戻した(図-2)。

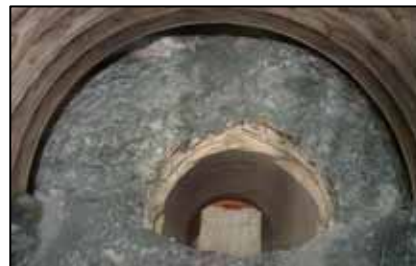
写真-4 避難坑拡幅区間

この区間は、お客様の避難経路としての機能保持が求められる区間である。その内、膨張性地山の蛇紋岩区間 ( $L=330\text{m}$ ) は、期線施工における技術面での重点区間である。

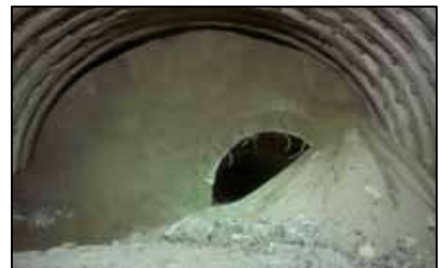
写真-5 崩壊状況

掘削中に切羽の状況が不安定になったので、発破工法を機械掘削工法に変更し、より慎重に作業を進めることとした。しかし第2連絡坑交差部手前を掘削中に切羽右肩より 期線施工時の緩みによる崩落 (約  $60\text{m}^3$ ) が発生した。緊急的に吹付けコンクリートにより崩落部を閉塞したが、約  $60\text{m}^3$  の空洞が想定されたため、ウレタン系注入材にて空洞充填を実施した。その後、補助工法として、注入式フォアポ・リング・注入式長尺先受工法 (AGF-S) を実施することにより、無事通過することができた。(図-2、写真-5)
