トラス橋の危険部材判定に関する研究

茨城大学 学生会員 ○柏倉 翔
 茨城大学 フェロー 横山 功一
 茨城大学 正会員 原田 隆郎

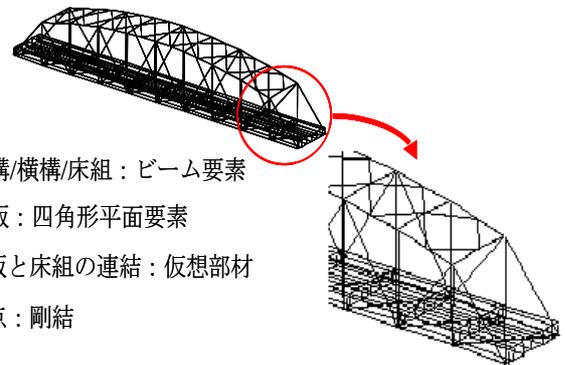
図-2：解析モデル

- ・主構/横構/床組：ビーム要素
- ・床版：四角形平面要素
- ・床版と床組の連結：仮想部材
- ・格点：剛結

解析対象橋梁は茨城県水戸市国道 118 号に建設された供用年数 34 年の「千歳橋」を選定した(図-1)。本橋は 3 径間単純支持の垂直材付きワーレントラス橋であり、本研究ではそのうち 1 径間で解析を行った。部材寸法や断面形状は「千歳橋設計書」¹⁾を用いた。解析に用いたモデル²⁾を図-2に示す。モデルを作成するに当たって部材の材料特性は全て弾性範囲とした。

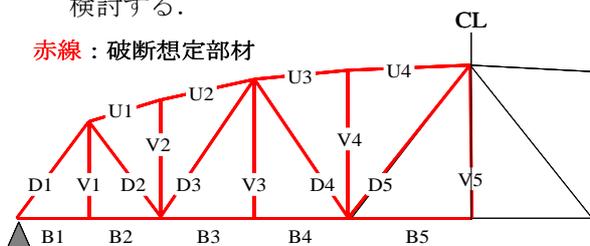
図-3：解析条件 (1)

- (1) 本橋は左右対称に構成されているため、図-3で示した部材 1 本を損傷させる。この際、損傷を与える面を損傷面、その反対方向の面を損傷反対面とする。
- (2) 解析条件 (1) より、降伏(式-1)もしくは座屈(式-2)が生じた部材が存在した場合、さらにそれらの部材を損傷させ、同様の解析を行う。これにより、部材 1 本損傷することが落橋に繋がる原因となるか検討する。

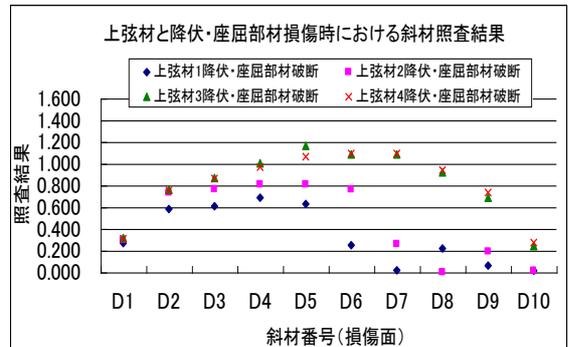
図-4：斜材の降伏照査結果

図-4 は上弦材を損傷させ，さらに降伏，座屈した部材を損傷させた場合の斜材の降伏照査結果である。

4 つの損傷ケースにおいて斜材は中央部に近づく程その降伏照査値は高い傾向があり，かつ，上弦材 4 と降伏，座屈した部材を損傷させた場合が最も影響を与えやすい結果となった。図-5 は上弦材 4 と降伏，座屈した部材を損傷させた場合のトラス面の降伏照査結果図である。降伏した部材が損傷面と損傷反対面にも見られ，構造全体として不安定状態になる可能性がある。

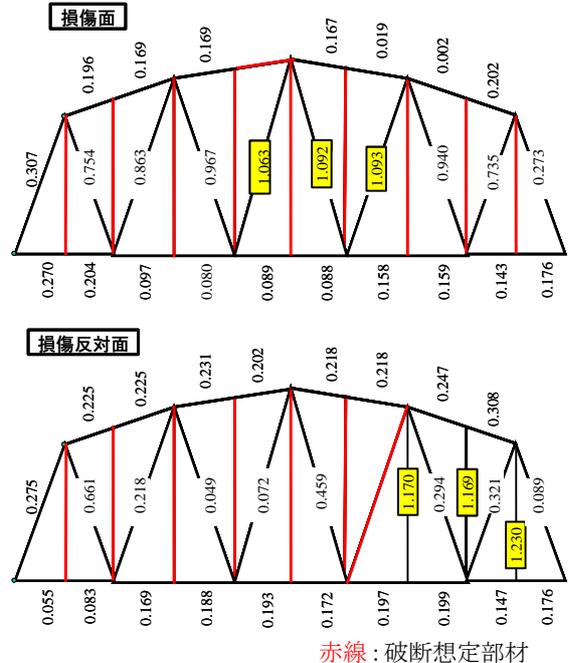
図-5：トラス面の降伏照査結果

赤線：破断想定部材
