# 複雑な板組を有する三溶接線交差部の超音波非破壊検査

東京都市大学(旧 武蔵工業大学)  
東京工業大学

正会員 白旗弘実  
フェロー 三木千壽

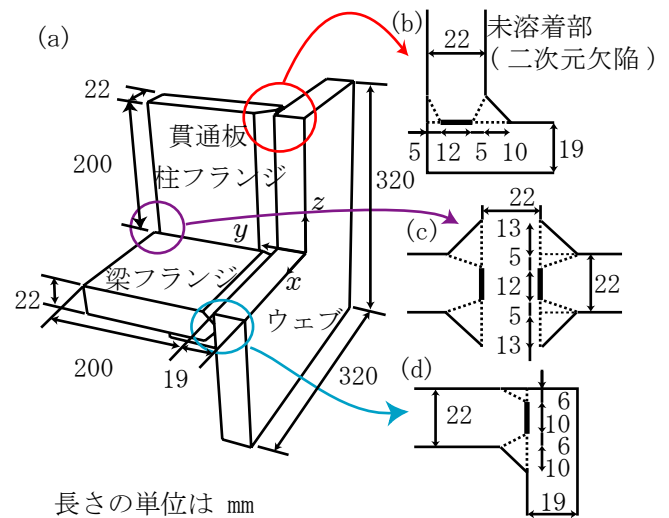
図-1 WW タイプ試験体

実験で用いた試験体を図-1に示す。この試験体は鋼製橋脚隅角部を模擬しており、柱および梁において、ウェブのこぼ面が見える板組である<sup>4)</sup>(WWタイプと呼ばれる)。図に示すように、試験体の柱、梁部に沿って $x$ 、 $y$ および $z$ 軸を定める。試験体の溶接部の詳細を図-1(b)~(d)に示す。試験体は人為的にルート面を残した状態で溶接されている。このような状態で溶接を行うと、三つの溶接線が交差する箇所において、図-2に示すような三角柱状の未溶着部(デルタゾーン)が残されることになる<sup>4)</sup>。

長さの単位は mm

ンの再構成をこころみた。得られた像を図-6に示す。図-6(a)はウェブ側からデルタゾーンを見た方向、図-6(b)は柱フランジ側からデルタゾーンを見た方向である。図-1に示された溶接面の詳細などから得られる未溶着部形状がデルタゾーンまで同一であると想定することにより推定される未溶着部の像を図-6に点線で示している。再構成像と2次元欠陥の外挿はおおむね一致しているといえる。デルタゾーン梁フランジ板厚方向( $x$ 方向)の端部位置は、梁フランジ表面位置と同じである( $x=0$ )と推定される。外挿のみでは、デルタゾーンの梁フランジ板厚方向の端部の位置は推定できないので、三次元的な探傷のほうが多くの情報を得る

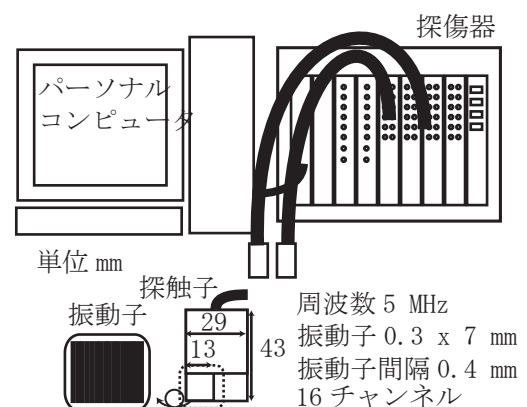
図-3 アレイ超音波探傷システム

超音波探傷システムを図-3に示す<sup>5)</sup>。探傷システムはパソコン、探傷器および探触子より構成される。探触子はアレイ探触子を用いた。探触子の詳細を図-3(b)に示す。素子のサイズは $0.3 \times 7 \text{ mm}$ である。アレイ探触子では、各素子の波の送受信特性が同じであることが好ましい。各素子の波形がほぼ同一であることは確認している<sup>6)</sup>。

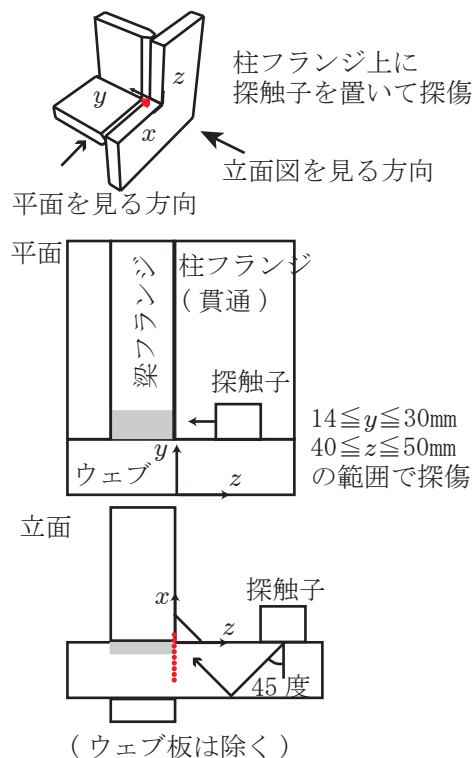
図-4 デルタゾーン探傷実験概略

三溶接線交差部に生じるデルタゾーンの探傷を行った。入射位置および探傷条件を図-4に示す。貫通板上で柱-梁フランジ溶接線( $y$ 軸)および柱ウェブ-フランジ溶接線( $z$ 軸)に沿って、デルタゾーンからと思われるエコーが見られる範囲で探傷を行った。

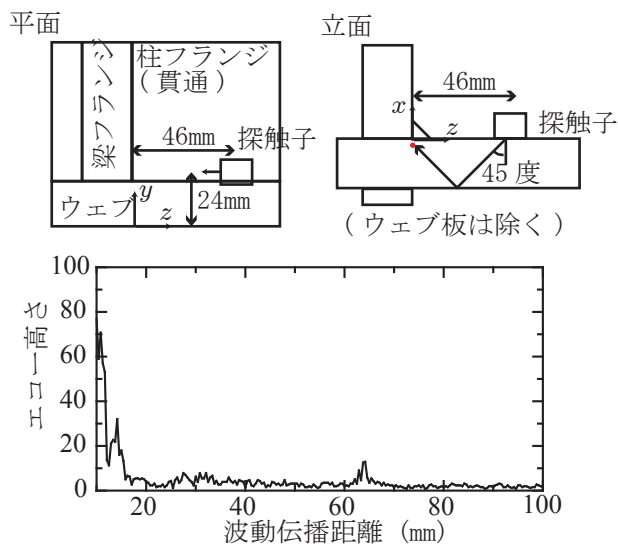
図-5 取得波形

得られた波形の一つを図-5に示す。波動伝播距離63mm前後に小さいエコーが見られる。探触子の位

置および入射条件から推定すると、このエコーはデルタゾーンからのエコーである可能性が高いと考えられる。エコー反射経路としては、面反射となる経路はまず考えられなく、端部エコーであると予想される。
