## 火災を受けたリベットの材料特性

J R西日本 (正) ○中山 太士 (正) 木村元哉 (正) 大都 亮  
大阪工業大学 フェロー 松井繁之 (正) 今川祐亮

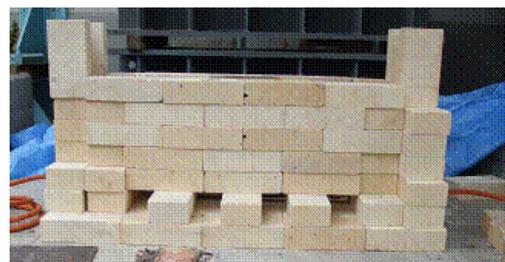
図 - 1 加熱炉

撤去された鋼鉄道橋のリベット部材を含む主桁ウェブおよび下フランジから試験体を製作した。試験体が設置できるように耐火レンガを用いて加熱炉(図-1)を組み立てた。炉内のガスバーナー2本を熱源として、試験体を加熱し、急冷前のリベット部材の変形、緩み等を確認した。

炉内温度の計測は、試験体の加熱面からレンガ半分の位置で行った。試験体の温度は、熱電対を取り付ける部分の塗膜を削り、スポット溶接で熱電対を取り付けた。温度管理は、炉内及び試験体3箇所を設置した熱電対により、加熱開始から10秒毎に計測し管理した。JISA1334-1994に準じた温度曲線にそって試験片を加熱し、炉内温度目標値(目標鋼材温度+200℃)に保持したまま、試験片の温度が目標値に達するまで加熱した。試験体の温度が目標値に達してから5分間、試験体の温度を維持した後、試験体を炉から取り出し、水槽内の水に浸漬し急冷した。

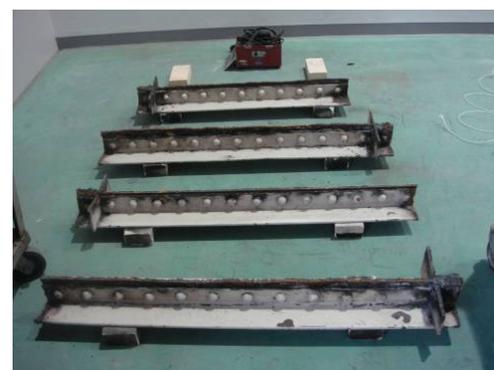
図 - 2 試験片

加熱させた試験体を図-2に示す。試験体の製作年は、1929年(昭和4年)、使用鋼材はS39A、リベットはSV35である。試験片の種類は、受熱温度が200℃、300℃、350℃、400℃、500℃、600℃、700℃、800℃、840℃の計9種類とした。

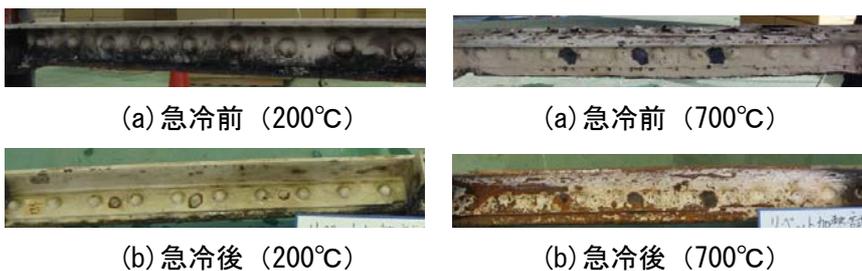
図 - 3 試験結果

試験結果の一部を図-3に示す。図には受熱温度200℃と700℃の試験体を示している。最高840℃まで試験体の温度を上昇させ、急冷前および急冷後のリベット部材の変形や緩みを目視および打音検査で確認したが、塗膜の損傷以外の変状は見られなかった。

以上のことより、今回の試験の範囲内では、受熱温度が 840℃程度であれば、リベット部材には緩み等の変状は発生しないことがわかった。

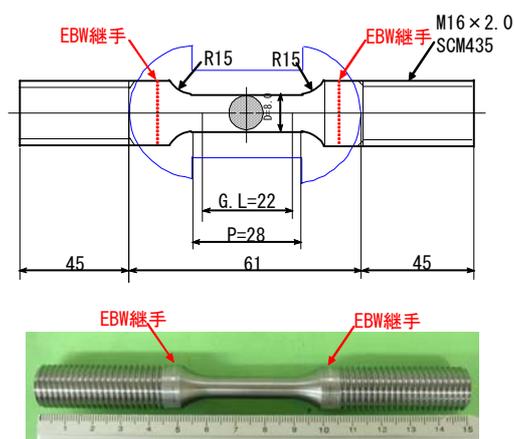
図 - 4 引張試験片

引張試験片を図-4に示す。引張試験片は、上述の9種類各3体および比較のため加熱しない試験片3体の計10種類30体とした。

加熱試験を行なった試験体からリベット部分を取り出し、引張試験片に加工したうえで材料試験を行ない、リベットの受熱温度毎の機械的性質の変化を確認した。

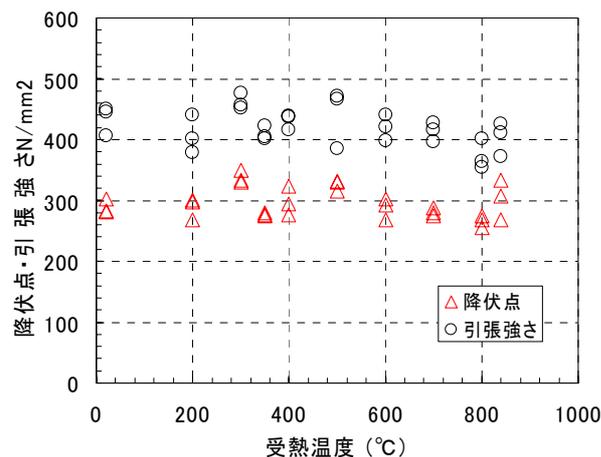
図 - 5 受熱温度と降伏点引張強さの関係

図-5に受熱温度と降伏点および引張強さの関係を示す。縦軸に降伏点および引張強さ、横軸に受熱温度を示している。この図からわかるように、受熱温度の違いによる降伏荷重および引張強さの変化は見られなかった。

鋼材は、受熱温度が600℃を超えて、急冷されると“焼入れ”により、降伏点および引張強度が上昇し、伸び率が低下することが明らかになっているが<sup>3)</sup>、今回の結果から、リベットには、その傾向は見受けられなかった。また、840℃まで加熱し、急冷しても、リベット部材には、変形や緩み等の変状が見られなかったことから、今回、試験したリベット材料(SV35)で、荷重を受けていないリベット部材に関しては、受熱温度が800℃程度までの火災による変状が発生する可能性は少ないと考えられる。

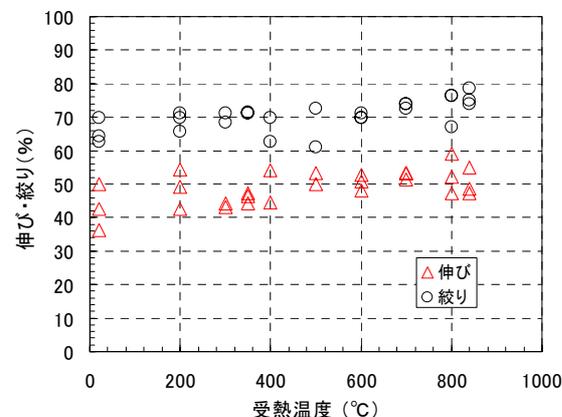
図 - 6 受熱温度と伸び・絞りの関係

図-6に受熱温度と伸びおよび絞りの関係を示す。縦軸に伸びおよび絞り、横軸に受熱温度を示している。この図からわかるように600℃以上になると絞りが若干の上昇傾向を示しているが、受熱温度の違いによる伸びおよび絞りの明確な変化は見られなかった。
