壁貫通ボルト周辺部への確実な樹脂充填方法に関する基礎検討

JR 東日本研究開発センター 正会員 ○池野 誠司
JR 東日本研究開発センター 正会員 小林 薫

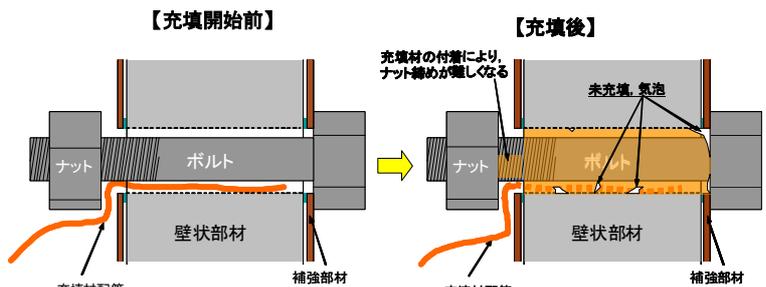
図-1 充填方法（従来）

貫通ボルト周辺部への樹脂の充填方法としては図-1に示す方が考えられたが、その問題点として以下の事柄があった。

- ・ナットを締めた状態で充填材の充填が出来ないため、充填後にナットを締める必要があるが、ナット隣接面の充填が不十分となる他、ボルトの溝部に充填材が入り込みやすく、締付けが難しくなる。
- ・端部では空気が抜けないため、エアタマりによる未充填箇所が出来やすい。
- ・充填材配管を引き抜く際、気泡を発生させやすい。

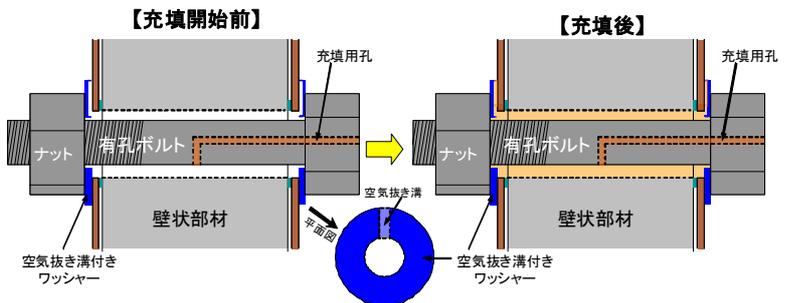
図-2 充填方法（今回採用）

以上の問題点から図-2に示すように、ボルト本体を削孔し注入孔を設け（以降、有孔ボルト）、かつ空気抜き溝付ワッシャーを使用した施工方法の検討を行った。本施工方法のメリットは以下の通りである。

- ・ナットを締めた状態で充填材の充填が可能となるため、事前に十分な締結が可能他、ナット隣接面まで充填が行われる。
- ・充填箇所両側より空気抜きが可能のため、ボルト頭部およびナット付近でも未充填箇所が発生しにくい。
- ・充填材配管を引き抜く必要がないため、気泡を発生させる可能性が低い。

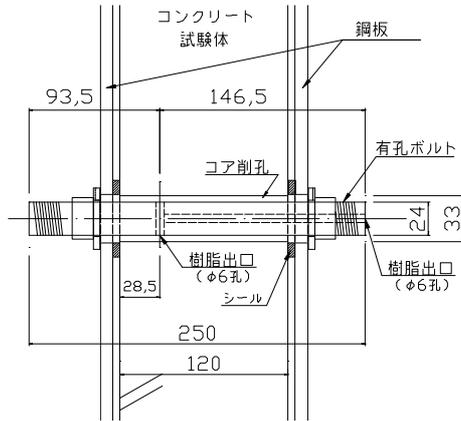
図-3 試験体ボルト部断面

先ず壁部材を想定した厚さ120mmのコンクリート部材に、補強部材を想定した貫通部削孔済みの鋼板を取付け、孔位置を繋ぐ形でΦ33mmのコアカッター

により削孔を行った。その後、削孔部のコンクリートと鋼板との隙間のシーリングを実施した上で有孔ボルト他を設置し、専用治具を使用して樹脂の注入を行った(図-3、写真-1)。
