## 在来線多目的試験車 (MUE - Train) による軌道モニタリング装置の走行試験

### 1. 概要

JR 東日本では、首都圏を中心とした在来鉄道の革新に取り組んでおり、そのために必要な各種走行試験を効率的に実施するために多目的試験車 (MUE-Train: Multipurpose Experiment Train) を製作した。本稿では、軌道の状態を高頻度に監視 (モニタリング) するために MUE-Train に設置した各種装置およびそれらの走行試験結果について報告する。

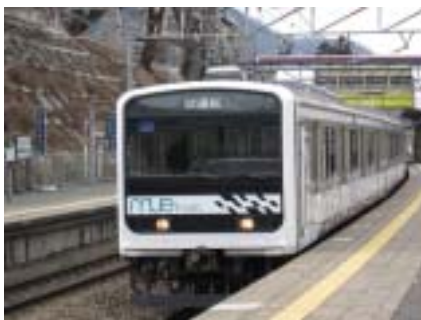
図 - 1 MUE-Train(多目的試験車)

MUE - Train は、京浜東北線で使用していた 209 系電車を改造した 7 両編成で、車体外部の色を一新している (図 - 1)。軌道モニタリング用の装置として、鉄道総研が開発を進めてきた慣性正矢軌道検測装置と当社で開発中の軌道材料画像撮影装置を、2008 年 12 月～2009 年 1 月にかけて MUE - Train の 7 号車に設置した。また、将来的には、これらの装置を一般の営業用車両に設置することをめざして開発を行っている。

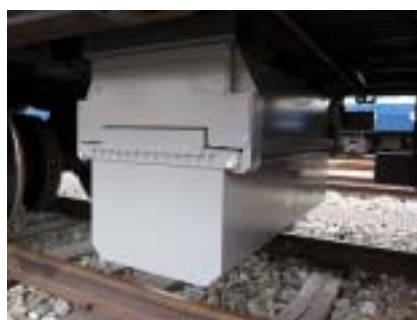
図 - 2 慣性正矢軌道検測装置

従来の軌道検測車 (East-i) に搭載されている装置はサイズが大きく、コストもかかるため、そのまま営業用車両に設置するのは困難である。この課題を解決できる装置として、慣性正矢法による軌道変位検測装置を採用した。慣性正矢軌道検測装置については既に、JR 九州が九州新幹線において営業用車両による軌道検測を実現するために、台車装架型装置の開発を進めている<sup>1)</sup>。一方、今回 MUE-Train では鉄道総研から提案を受け車体装架型の装置を選定した (図 - 2)。車体装架型を選択した理由としては、下記の理由による。

- (1) 設置と取り外しが容易であり、複数の車両に台座を準備しておくことにより、車両の検査時などに他の編成に付け替えるという運用も可能になる。
- (2) 暴露振動のより小さい環境下に設置することができ、機器の落失等の点から走行安全性を高く期待できる。

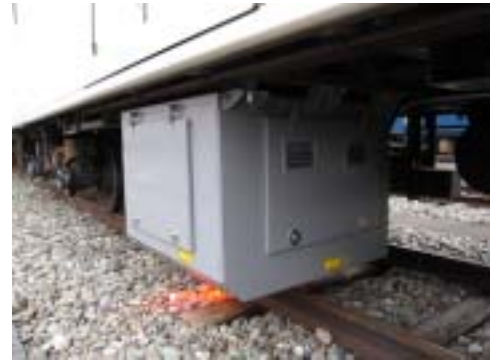
図 - 4 軌道材料画像撮影装置

今回、MUE - Train に設置した軌道材料画像撮影装置(図 - 4)では、軌道材料の写真画像を撮影するためのラインセンサカメラが搭載されているが、写真画像は汚れやペンキ等の影響を受けやすく、写真情報のみで軌道材料の異常状態を高精度に自動判定するのは困難であると判断し、レール付近の3次元情報である距離画像を収録できる機能を付加した(図 - 5)。
