確認車を用いたバラスト軌道の新しい管理手法

東日本旅客鉄道株式会社 正会員 井上 貴康 松田 達明 武田 健

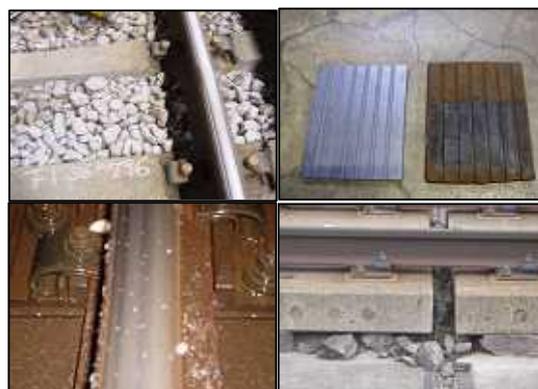
図1：軌道材料劣化状態

東北新幹線は開業から 27 年が経過し、現在ではバラストの細粒化や軌道パッドの硬化、レール頭部の摩耗、スラブてん充層の欠損など、さまざまな軌道材料の劣化が目立つようになってきた(図1)。しかし、その中でもバラスト状態においては総合巡視等の検査では外観のみの確認となる為、マクラギ下面の道床状態までは把握が難しい。また、その背後には道床交換が容易に行えない現状にあり、マクラギ下面の道床の細粒化や道床硬化剤の大量散布による排水性の悪化・弾性力の低下といった、外観上では見えない軌道材料劣化の発生を促している可能性があると考えられる。また、320km/h 営業運転を目指す当社にとって材料劣化の的確な把握が重要であり、より一層の整備が必要であるため、外観上では見つけることが難しい軌道材料の劣化を動的に特定する手法を検証した。

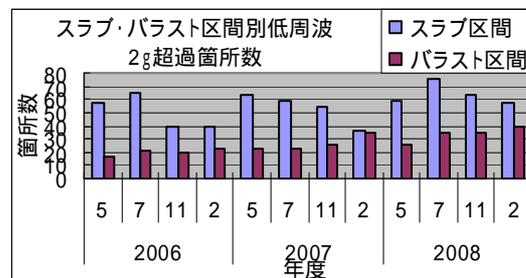
図2：スラブ・バラスト区間別低周波 2g 超過箇所数

図2は、浮きマクラギやスラブ軌道の煽りなど軌道材料の劣化発見に有効とされている軸箱加速度低周波データの 2g 超過箇所発生推移表である。図2のグラフからわかるように、スラブ区間及びバラスト区間で発生している超過箇所数は年々増加傾向にある。また、当技セ管内の 1km 当たりの発生数を比較した場合、スラブ区間が 0.31 箇所、バラスト区間においては 1.64 箇所という結果になり、バラスト区間はスラブ区間に比べ約5倍程度多く発生していることが確認されている。

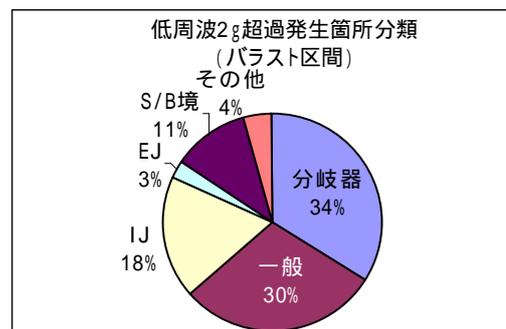
図3：低周波 2g 超過箇所分類(バラスト区間)

図3は軸箱加速度低周波 2g 超過発生箇所の分類である。分岐や IJ, EJ など軌道構造の変化が伴う箇所については軸箱加速度低周波 2g を超過することが多いことが分かっていたが、一般区間においては明確な発生原因を割り出すことが難しく、効果的な補修ができず繰り返し補修箇所になっている現状があった。一般区間におけるこれらの箇所は、道床交換を行っていない場合や道床硬化剤を散布していることが多いことからマクラギ下面での材料不良が発生しているものと考え調査を実施した。その結果、道床硬化剤を散布した箇所はマクラギ下面の砕石が固結しており、バラスト軌道の砕石が従来もつべき弾性力が低下している箇所もあることがわかっていく。このような箇所がバラスト軌道の材料悪化を促進するものと仮定し、前年度に取組んだ「確認車による新しい軌道管理手法」がバラスト区間においても、軌道材料の不良、劣化箇所を特定できないか検証をおこなった。

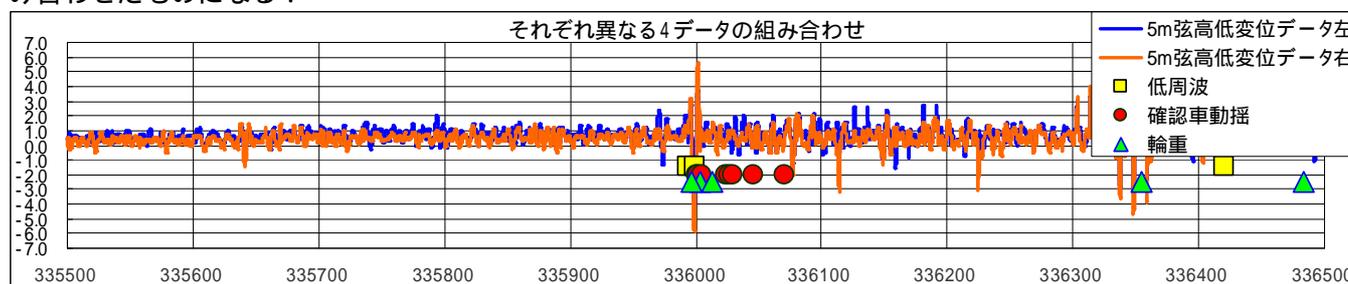
図 4：組み合わせデータ

バラスト区間の不良箇所の把握方法として「確認車動揺を活用した新しい軌道管理手法」を活用できるかどうか検証した。まず、確認車データを採用したのは、営業列車 E3 系（こまち）の軸重 12 トンに対して、確認車の軸重が 11 トンと近いこと、ほぼ毎日運行している点からもデータを比較的容易に収集出来る為である。しかし、確認車動揺だけでは特定が難しいと考え、より現場の実態と一致させるため、マクラギの煽り等に合致しやすいと思われる 5m 弦軌道変位（閾値 3 mm 以上）データと上下軸箱加速度低周波（閾値 2g 以上）データの併用を実施し検証することとした。また、マクラギ煽り箇所を列車が通過する際に軌道の浮き沈みが発生していることから、輪重においてもなんらかの数値的变化が表れると考え、著大輪重及び輪重抜け箇所の調査も合わせて検証を行った。その結果、著大輪重及び輪重抜けが発生している箇所に 5m 弦軌道変位データ、上下軸箱加速度低周波データ、確認車動揺データそれぞれが一致することがわかった。これらのことから 4 データが一致している箇所はマクラギ煽りに起因する軌道材料不良が発生している可能性が高いと考えた。図 4 のグラフがそれら 4 データを組み合わせたものになる。

それぞれ異なる 4 つのデータが一致した箇所の現場調査を実施した結果、バラスト区間で発生しているマクラギのばたつきを 7 箇所中 5 箇所発見することができた。当該箇所の碎石の状態はどれも細粒化しており、そこでも煽りが確認出来ることから、確認車の動揺や軸箱加速度低周波（閾値 2g 以上）超過箇所、5m 弦データ（閾値 3 mm 以上）超過箇所、著大輪重及び輪重抜け箇所の一致したデータを活用することで約 70% の確率で抽出できることがいえる。
